# Rapport

## Livedijk XL aanvullend asfaltonderzoek locatie Lauwersmeerdijk

Opdrachtgevers: Stichting FloodControl-IJKdijk en Waterschap Noorderzijlvest  
Kenmerk Opdrachtgever: 150724  
Datum: 17 februari 2015  
Rapportage: Miramap B.V.

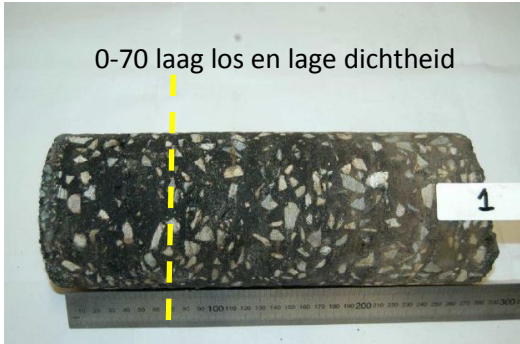
### - Boringen 1 en 3

| Nr | Km | Ligging* | Dikte** | Dichth.*** | Opp. Beh. los | Opmerking**** |
|---|---|---|---|---|---|---|
| 1 | 82.29 | Beneden | 279 | 2136 | Nee | 0-70 Laag los |
| 3 | 82.32 | Beneden | n/a | n/a | Ja | Losse brokken |

De MIRA metingen geven over het gehele Dijkvak I bekeken op een aantal plekken een structuur die wijst op slechter asfalt. Dat zijn:

| <p>MIRA Kaart</p> | <p>Foto Boorkern 1</p> |
| <p>Foto Boorlocatie 3</p> | <p>Foto Boorkern 3</p> |

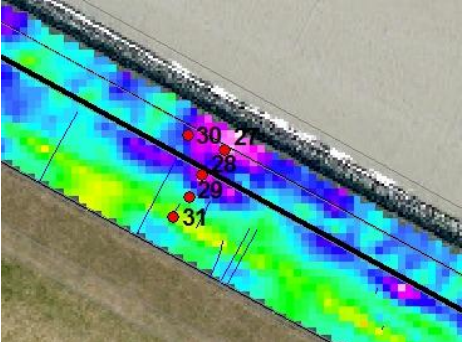
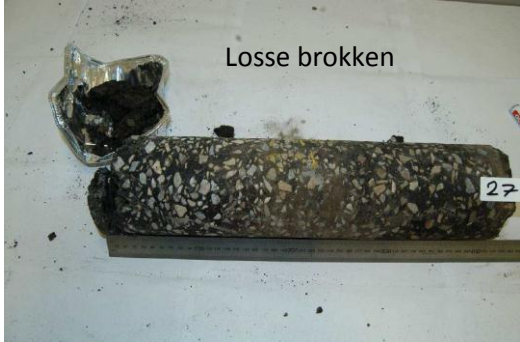
#### - Boringen 27 en 28

| Nr | Km | Ligging* | Dikte** | Dichth.*** | Opp. Beh. los | Opmerking**** |
|---|---|---|---|---|---|---|
| 27 | 85.25 | Beneden | n/a | n/a | Ja | Losse brokken |
| 28 | 85.25 | Talud | 251 | 2177 | Ja | 0-40 Laag los |

De MIRA metingen geven over het gehele Dijkvak II bekeken op een aantal plekken een structuur die wijst op slechter asfalt. Dat zijn:

| <p>MIRA Kaart</p> | <p>Foto Boorkern 27</p> |
| <p>Foto Boorlocaties 27 en 28</p> | <p>Foto Boorkern 28</p> |

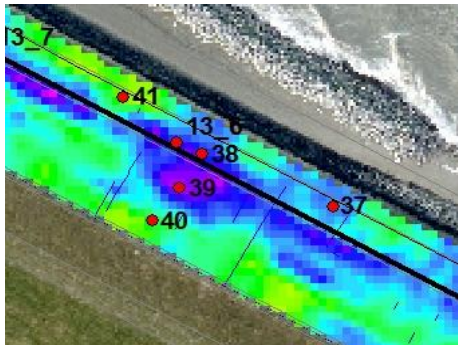
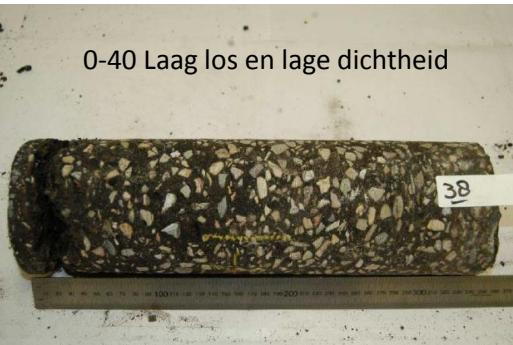
- Boringen 38 en 39

| Nr | Km | Ligging* | Dikte** | Dichth.*** | Opp. Beh. los | Opmerking**** |
|---|---|---|---|---|---|---|
| 38 | 85.68 | Beneden | 338 | 2188 | Ja | 0-40 Laag los |

| <p>MIRA Kaart</p> | <p>Foto Boorkern 38</p> <p>0-40 Laag los en lage dichtheid</p> |

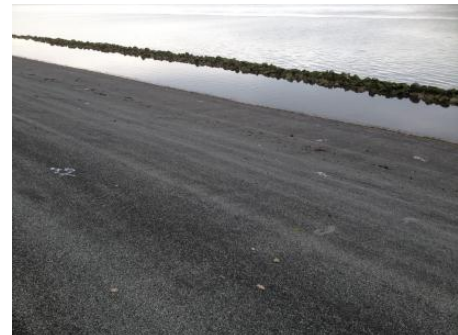
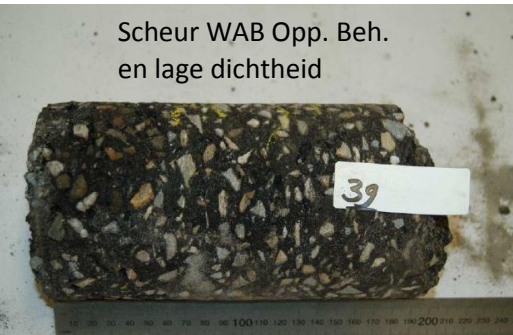
| Nr | Km | Ligging* | Dikte** | Dichth.*** | Opp. Beh. los | Opmerking**** |
|---|---|---|---|---|---|---|
| 39 | 85.68 | Talud | 182 | 2143 | Nee | Scheur WAB Opp. Beh. |

| <p>Foto Boorlocaties 38 en 39</p> | <p>Foto Boorkern 39</p> <p>Scheur WAB Opp. Beh. en lage dichtheid</p> |

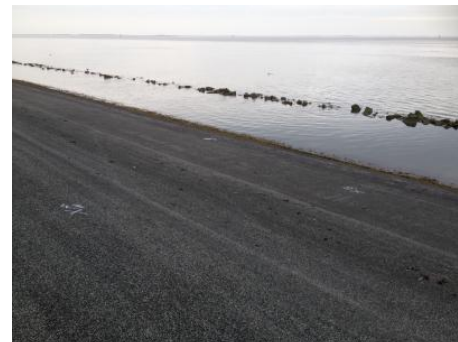
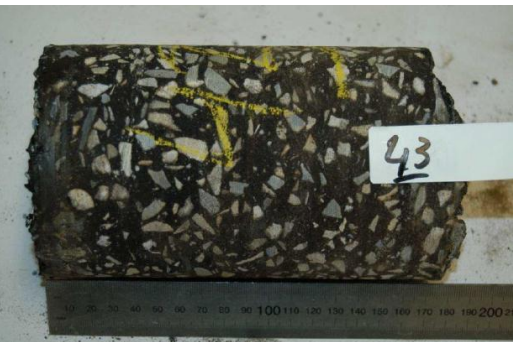
Op de door de beheerder gekozen “probleemloze” plek blijkt inderdaad dat het asfalt in betere conditie is.

| <p>Foto Boorlocaties 42 en 43</p> | <p>Foto Boorkern 43</p> |

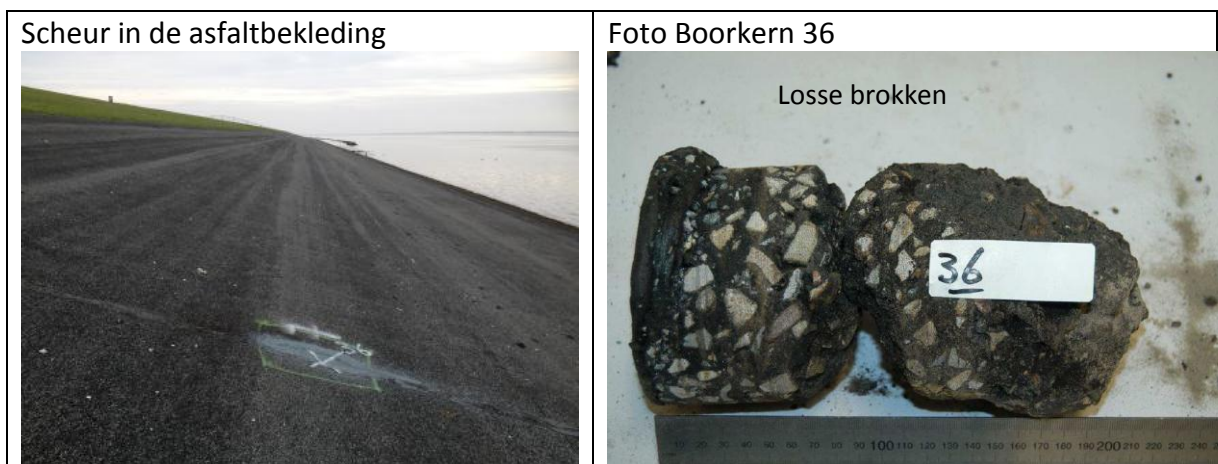
Figuur 7 – Scheurvorming bij lasnaad

Op één plaats in Dijkvak II was een flinke scheur aanwezig. Deze bevond zich een paar centimeter naast een bestaande lasnaad. De scheur was al door de beheerder gesignaleerd en gerepareerd. Zo'n reparatie gebeurt tegenwoordig in een V-vorm zodat het nieuwe asfalt niet meer verdwijnt in het onderliggende zand. Op verzoek van de beheerder is een boorkern genomen op de plaats van de gerepareerde scheur. Onderstaande figuur toont de gerepareerde scheur en de bijbehorende boorkern 36.

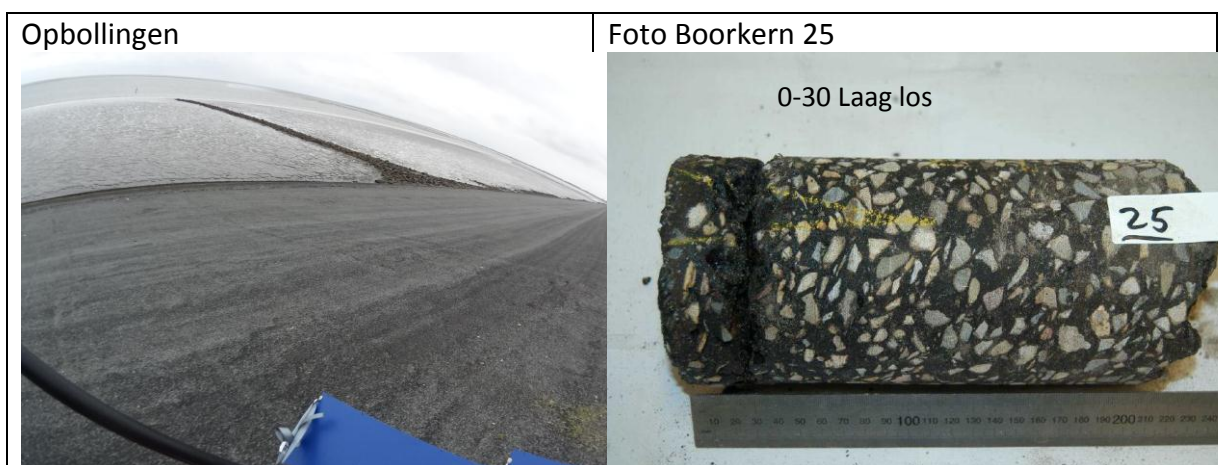
Figuur 8 – Opbollingen bij km 85,1

Op sommige plaatsen bevinden zich meer dan gemiddeld opbollingen die impact kunnen hebben op de sterkte van de huidige bekleding. Onderstaande figuur toont een dergelijk stuk met opbollingen bij km 85,1 en de bijbehorende boorkern 25. Met de warmtebeeldcamera zijn deze opbollingen ook in beeld gebracht. De hogere temperatuur van een opbolling wordt veroorzaakt door opwarming van onderliggend vocht, waarbij de kans op loslaten groter is.

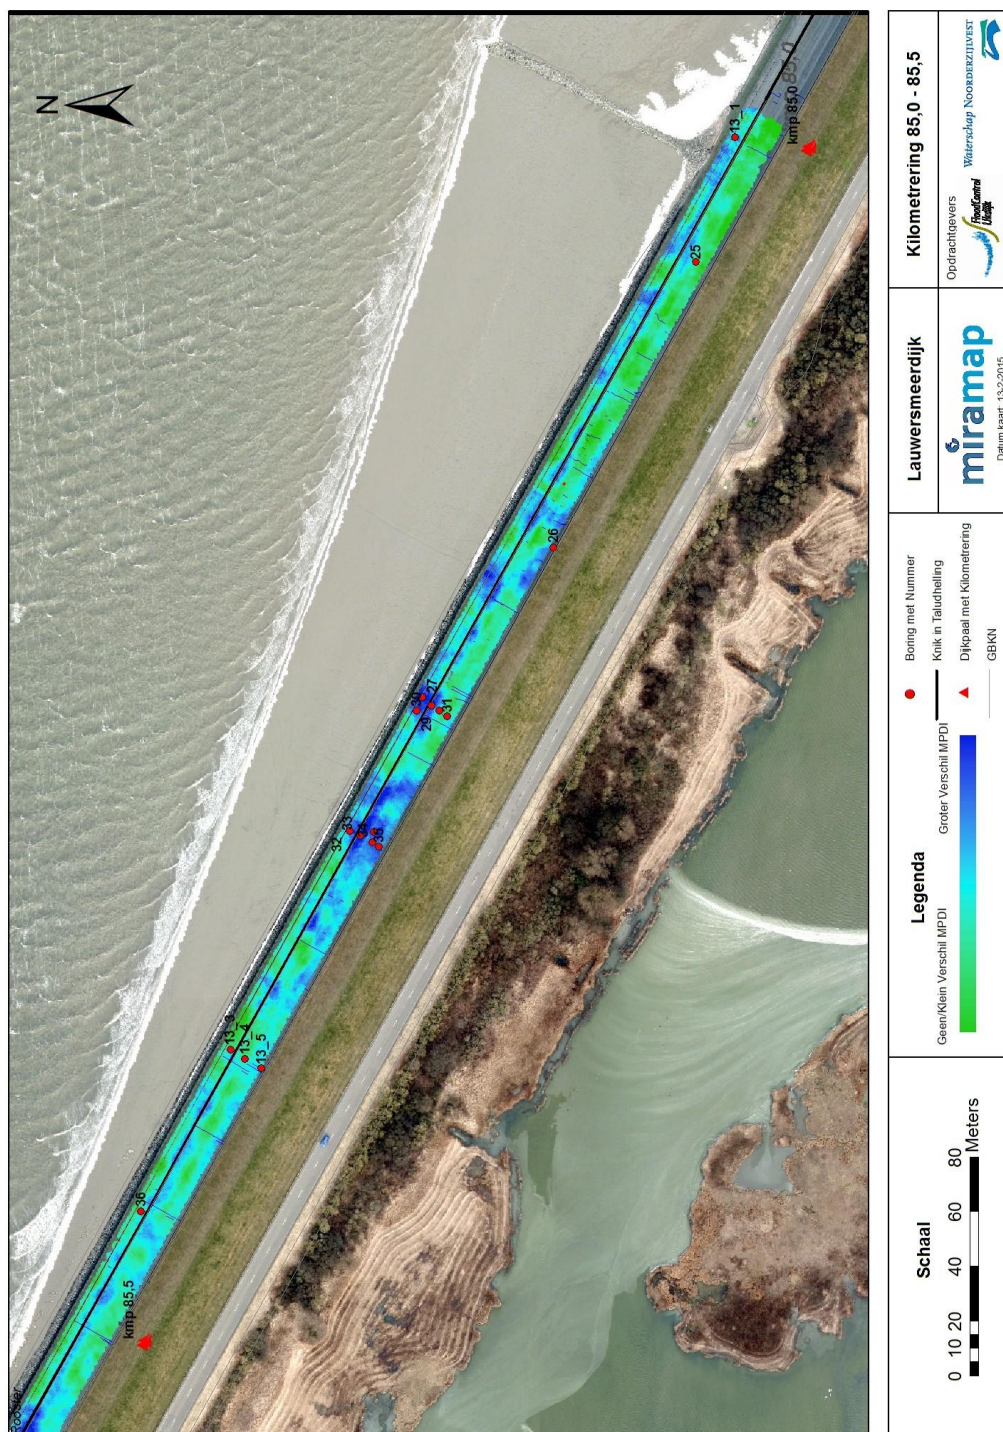
Figuur 11 – Verskilbeeld met achteruitgang asfaltkwaliteit km 85,0-85,5

De beheerder heeft het idee dat de asfaltkwaliteit de laatste tijd snel slechter is geworden. Daarom is het interessant om het verschilbeeld te bekijken tussen de MIRA metingen van 2014 en 2013. De kaarten op de volgende twee pagina's geven dat verschilbeeld weer. De donkerblauwe plekken duiden op een mogelijke achteruitgang van de asfaltkwaliteit van 2014 ten opzichte van 2013 in Dijkvak II.

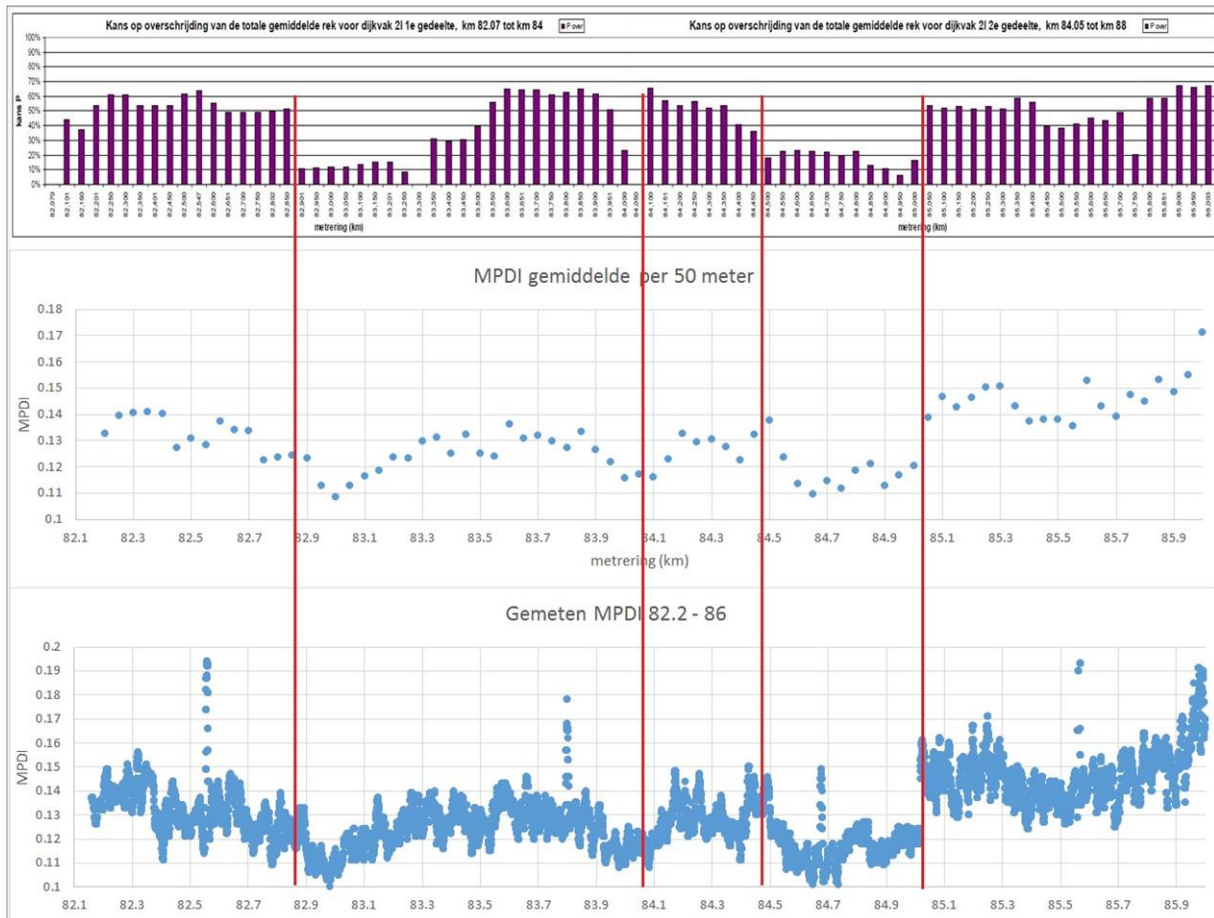
Figuur 13 – Vergelijking methoden voor sterktebepaling d.m.v. VGD en MIRA

Naast bovenstaande verschilbeelden is de beheerder uiteraard geïnteresseerd in de sterkte van het asfalt. Uit dit onderzoek blijkt dat de MIRA metingen iets zeggen over de structuur van het asfalt, met name of er sprake is van een losliggende slijtlaag, of er holle ruimten in en/of onder het asfalt zijn en of de dichtheid van het asfalt afwijkt. Het is tot nu toe echter niet duidelijk in hoeverre deze indicatoren ook iets zeggen over de sterkte. Om hier meer duidelijkheid over te krijgen zijn de MIRA data in lengteprofiel van km 82,2 tot 86,0 vergeleken met de kans op overschrijden van de asfaltrek, die is berekend uit Val Gewicht Deflectie (VGD) metingen in 2009. De VGD methode wordt momenteel gebruikt bij het toetsen van asfaltdijkbekledingen. Daarin betekent een hogere kans op overschrijden van de asfaltrek een lagere sterkte.

Tussen de MIRA methode en de VGD methode is een sterke overeenkomst te zien. De overgangen tussen de zones met een hogere of lagere overschrijdingskans hebben een hoge correlatie met overgangen tussen de zones met een hoge of lage MPDI waarde van de MIRA metingen. Hieruit blijkt dat de MIRA metingen zeer waarschijnlijk kunnen worden herleid naar de sterkte van het asfalt. Nader onderzoek zou dat verder moeten uitwerken. Een groot voordeel van de MIRA metingen voor sterkteberekeningen is dat de MIRA methode een gebiedsdekkende uitkomst geeft van directe puntmetingen, in tegenstelling tot de VGD methode waaruit om de 50 meter één sterkte waarde wordt berekend uit zones van honderden meters.

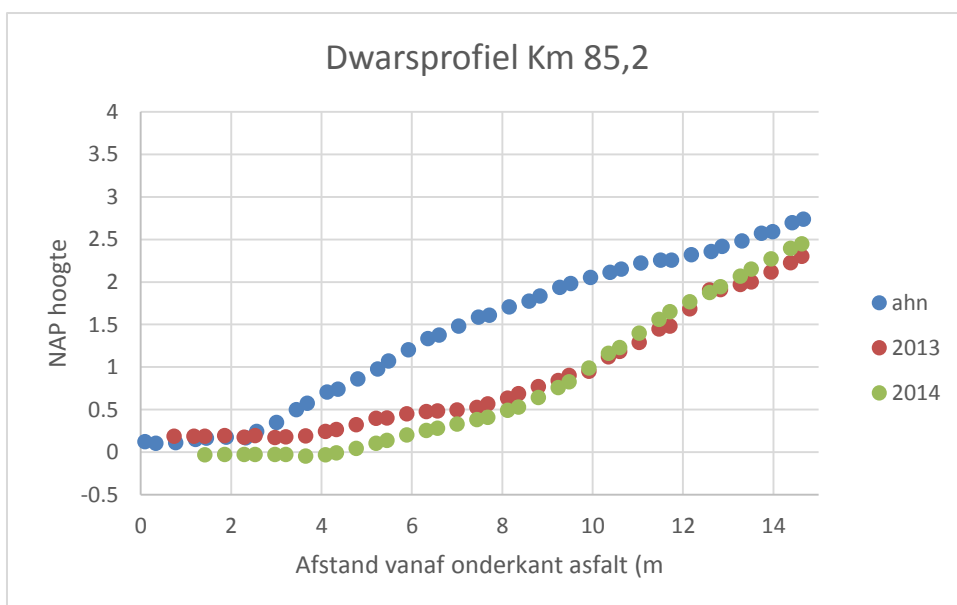
Figuur 14 – Vergelijking hoogteprofielen van 2014, 2013 en AHN-2 bij km 85,2

In 2013 en 2014 zijn tijdens het rijden ook de exacte hoogte van de asfaltlaag bepaald met RTK-GPS. Onderstaande profielen tonen de dwarsprofielen op twee locaties, bij km 85,2 (Dwarsprofiel 3) en 85,9 (Dwarsprofiel 1). In de figuren zijn ook AHN-2 data geprojecteerd. Uit de vergelijking komt naar voren dat het onderste deel t.o.v. 2013 wat is gezakt en het bovenste deel wat is gestegen. Dat zou kunnen duiden op een deformatie bijvoorbeeld naar aanleiding van de winterstorm eind 2013, maar de meest aannemelijke reden is dat we hier de meet(on)nauwkeurigheid zien van RTK-GPS gemonteerd op een quad. Verder valt op dat beide hoogteprofielen sterk afwijken van de AHN-2 data, die volgens specificatie een hoogteprecisie zou moeten hebben van 15 cm. De verschillen met AHN-2 lopen op tot ruim 1 meter.

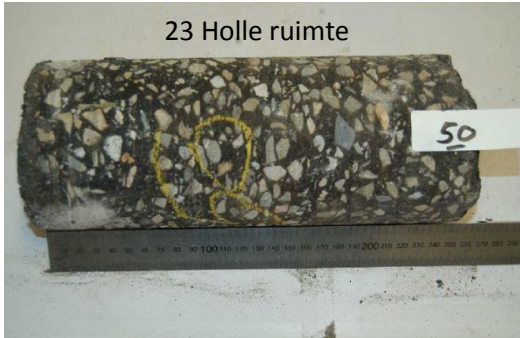
#### - Boringen 50 en 51

| Nr | Km | Ligging* | Dikte** | Dichth.*** | Opp. Beh. los | Opmerking**** |
|---|---|---|---|---|---|---|
| 50 | 86.10 | Talud | 237 | 2220 | Nee | 23 Holle ruimte |
| 51 | 86.10 | Talud | 261 | 2204 | Ja | 0-35 Losse laag, natte boorkern |

| <p>MIRA Kaart</p> | <p>Foto Boorkern 50</p> <p>23 Holle ruimte</p> |
| <p>Foto Boorlocaties 50 en 51</p> | <p>Foto Boorkern 51</p> <p>0-35 Losse laag</p> |

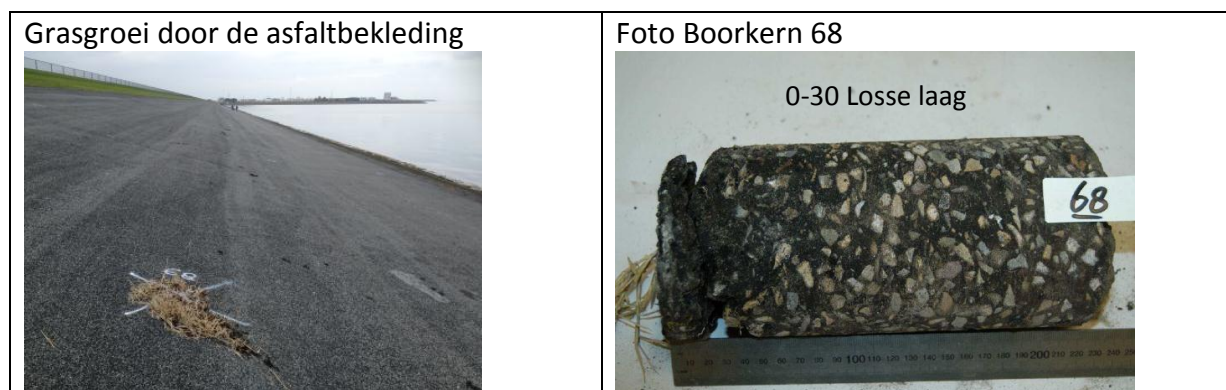
Figuur 17 – Grasgroei door de asfaltbekleding

Op sommige plaatsen groeit gras door het asfalt heen wat impact kan hebben op de sterkte van de huidige bekleding. Onderstaande figuur toont een dergelijke grasgroei en de bijbehorende boorkern 68.
