# Rapport

## Livedijk XL aanvullend asfaltonderzoek locatie Lauwersmeerdijk

Resultaten van inspectiemetingen in 2014 en 2015

Datum: 18 februari 2016

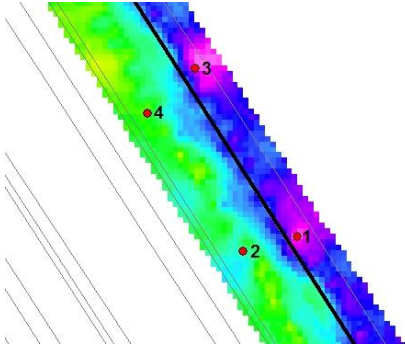
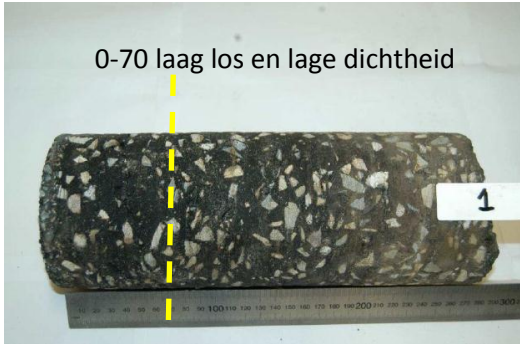
### - Boringen 1 en 3

| Nr | Km | Ligging* | Dikte** | Dichth.*** | Opp. Beh. los | Opmerking**** |
|---|---|---|---|---|---|---|
| 1 | 82.29 | Beneden | 279 | 2136 | Nee | 0-70 Laag los |
| 3 | 82.32 | Beneden | n/a | n/a | Ja | Losse brokken |

| <p>MIRA Kaart</p> | <p>Foto Boorkern 1</p> |
| <p>Foto Boorlocatie 3</p> | <p>Foto Boorkern 3</p> |

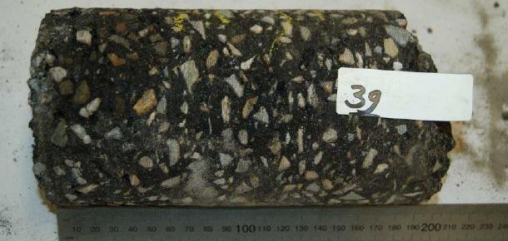
Foto Boorkern 39

| Nr | Km | Ligging* | Dikte** | Dichth.*** | Opp. Beh. los | Opmerking**** |
|---|---|---|---|---|---|---|
| 39 | 85.68 | Talud | 182 | 2143 | Nee | Scheur WAB Opp. Beh. |

Scheur WAB Opp. Beh. en lage dichtheid

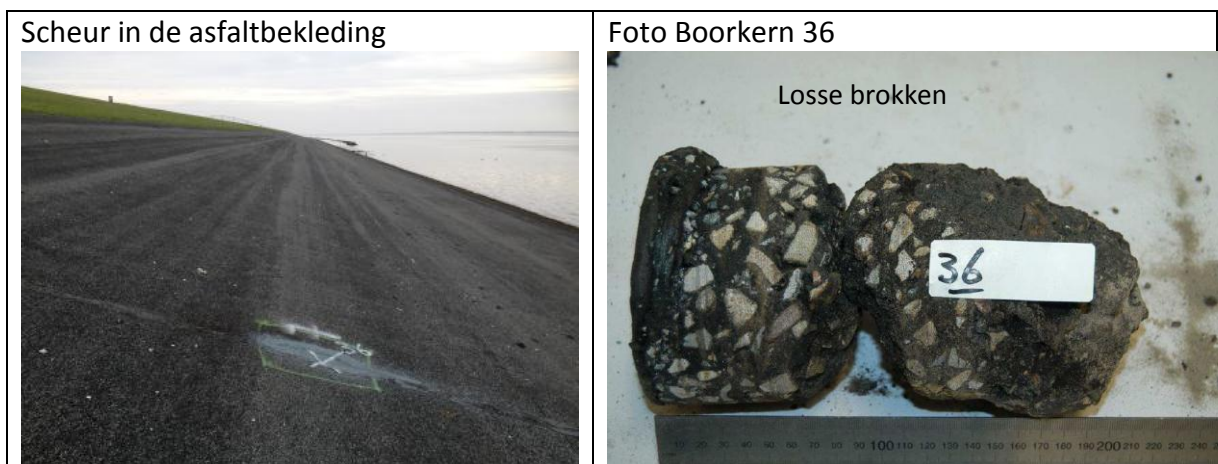
Figuur 8 – Scheurvorming bij lasnaad

| Nr | Km | Ligging* | Dikte** | Dichth.*** | Opp. Beh. los | Opmerking**** |
|---|---|---|---|---|---|---|
| 36 | 85.46 | Talud | n/a | n/a | Nee | Cilinder in scheur<br>Holle ruimte visueel |

### *a. Scheurvorming*

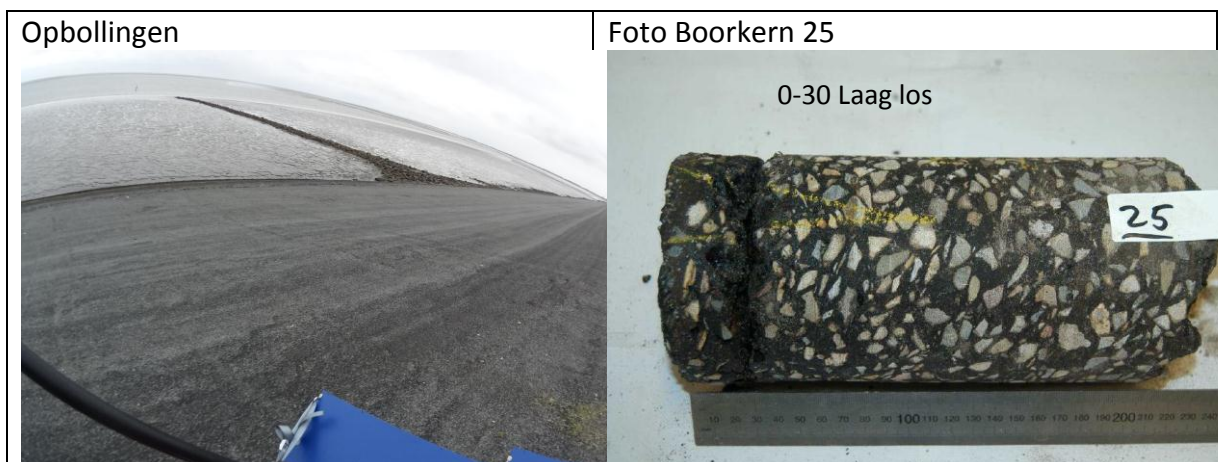
Figuur 9 – Opbollingen bij km 85,1

Op sommige plaatsen bevinden zich meer dan gemiddeld opbollingen die impact kunnen hebben op de sterkte van de huidige bekleding. Onderstaande figuur toont een dergelijk stuk met opbollingen bij km 85,1 en de bijbehorende boorkern 25. Met de warmtebeeldcamera zijn deze opbollingen ook in beeld gebracht. De hogere temperatuur van een opbolling wordt veroorzaakt door opwarming van onderliggend vocht, waarbij de kans op loslaten groter is.

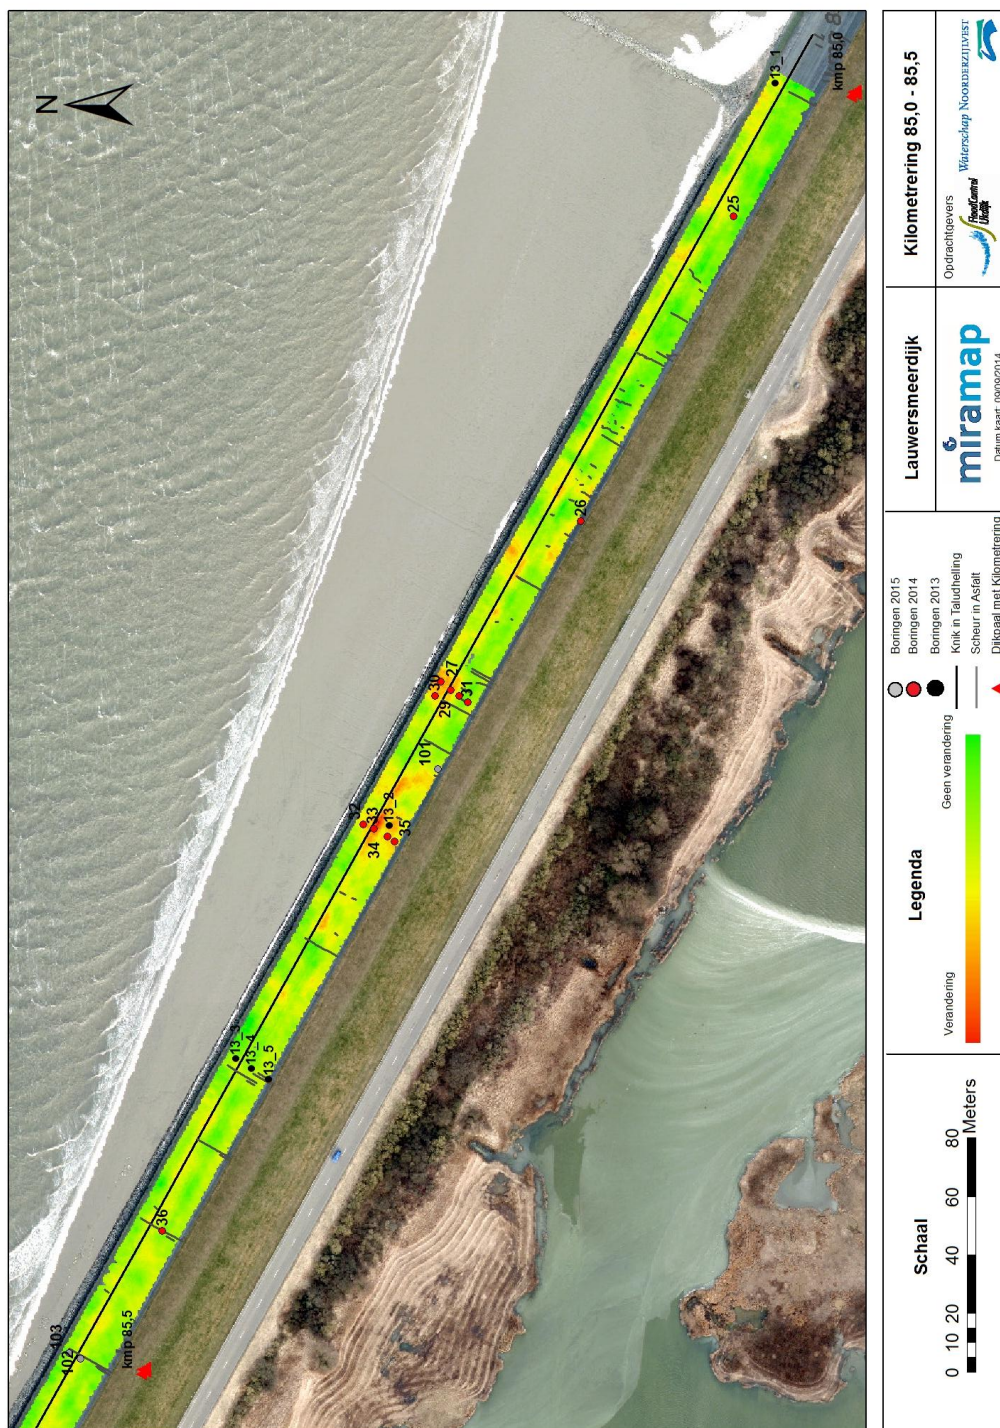
Figuur 12 – Verskilbeeld met achteruitgang asfaltkwaliteit km 85,0-85,5 – 2014 minus 2013

De beheerder heeft het idee dat de asfaltkwaliteit de laatste tijd snel slechter is geworden. Daarom is het interessant om het verschilbeeld te bekijken tussen de MIRA metingen van 2014 en 2013, en die van 2015 en 2014. De kaarten op de volgende vier pagina's geven dat verschilbeeld weer. De rodere plekken kunnen duiden op een mogelijke achteruitgang van de asfaltkwaliteit van 2014 t.o.v. 2013, resp. 2015 t.o.v. 2014 in Dijkvak II.

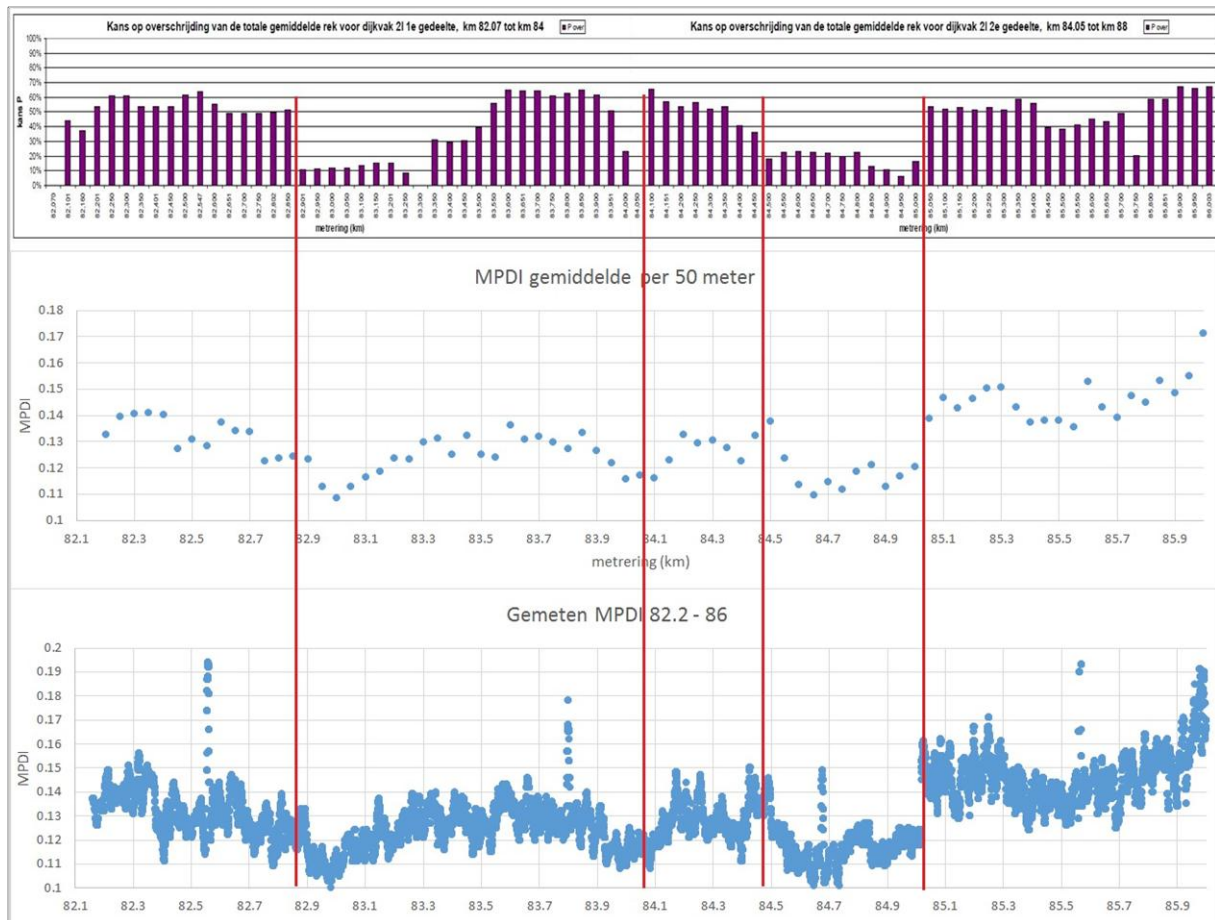
Figuur 16 – Vergelijking methoden voor sterktebepaling d.m.v. VGD en MIRA

Naast bovenstaande verschilbeelden is de beheerder uiteraard geïnteresseerd in de sterkte van het asfalt. Uit dit onderzoek blijkt dat de MIRA metingen iets zeggen over de structuur van het asfalt, met name of er sprake is van een losliggende slijtlaag, of er holle ruimten in en/of onder het asfalt zijn en of de dichtheid van het asfalt afwijkt. Het is tot nu toe echter niet duidelijk in hoeverre deze indicatoren ook iets zeggen over de sterkte. Om hier meer duidelijkheid over te krijgen zijn de MIRA data in lengteprofiel van km 82,2 tot 86,0 vergeleken met de kans op overschrijden van de asfaltrek, die is berekend uit Val Gewicht Deflectie (VGD) metingen in 2009. De VGD methode wordt momenteel gebruikt bij het toetsen van asfaltdijkbekledingen, en wordt genoemd als dé methode om continu inzicht in de sterkte van asfaltdijkbekledingen te verkrijgen. Daarin betekent een hogere kans op overschrijden van de asfaltrek een lagere sterkte.

Tussen de MIRA methode en de VGD methode is een sterke overeenkomst te zien. De overgangen tussen de zones met een hogere of lagere overschrijdingskans hebben een hoge correlatie met overgangen tussen de zones met een hoge of lage MPDI waarde van de MIRA metingen. Hieruit blijkt dat de MIRA metingen zeer waarschijnlijk kunnen worden herleid naar de sterkte van het asfalt. Nader onderzoek zou dat verder moeten uitwerken. De uitschieters naar boven in de gemeten MPDI waarden zijn de metalen schapenroosters op de dijk.

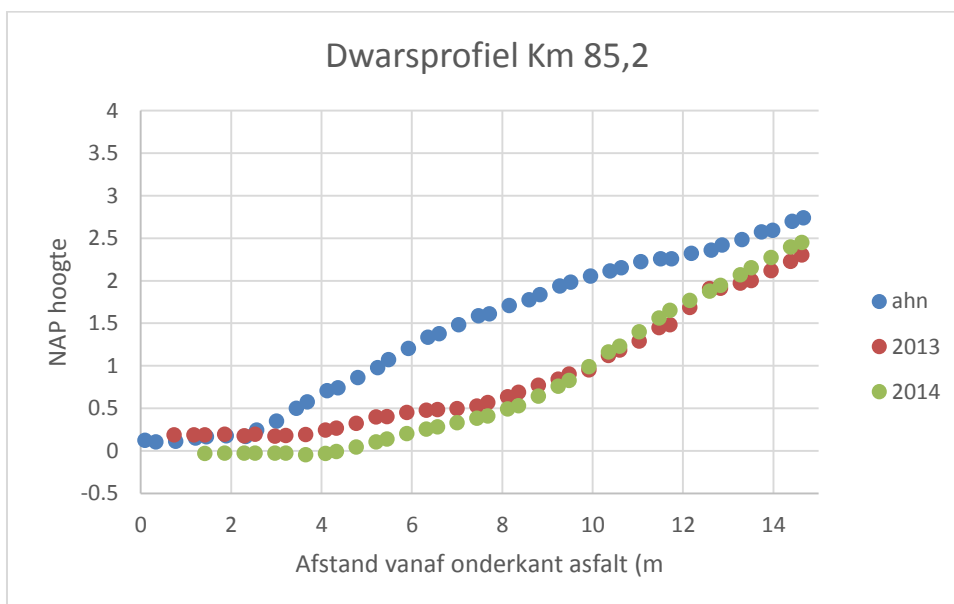
*Figuur 17 – Vergelijking hoogteprofielen van 2014, 2013 en AHN-2 bij km 85,2*

In 2013 en 2014 zijn tijdens het rijden ook de exacte hoogte van de asfaltlaag bepaald met RTK-GPS. Onderstaande profielen tonen de dwarsprofielen op twee locaties, bij km 85,2 (Dwarsprofiel 3) en 85,9 (Dwarsprofiel 1). In de figuren zijn ook AHN-2 data geprojecteerd. Uit de vergelijking komt naar voren dat het onderste deel t.o.v. 2013 wat is gezakt en het bovenste deel wat is gestegen. Dat zou kunnen duiden op een deformatie bijvoorbeeld naar aanleiding van de winterstorm eind 2013, maar de meest aannemelijke reden is dat we hier de meet(on)nauwkeurigheid zien van RTK-GPS gemonteerd op een quad. Verder valt op dat beide hoogteprofielen sterk afwijken van de AHN-2 data, die volgens specificatie een hoogteprecisie zou moeten hebben van 15 cm. De verschillen met AHN-2 lopen op tot ruim 1 meter.

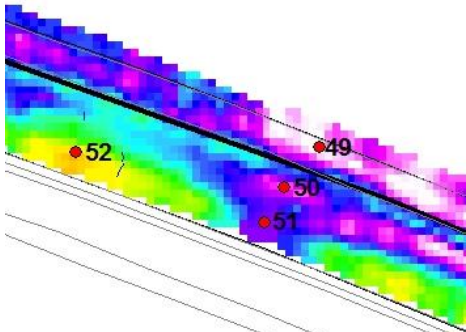
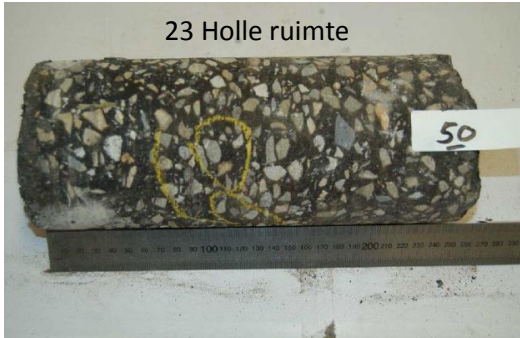
#### - Boringen 50 en 51

| <p>MIRA Kaart</p> | <p>Foto Boorkern 50</p> <p>23 Holle ruimte</p> |
| <p>Foto Boorlocaties 50 en 51</p> | <p>Foto Boorkern 51</p> <p>0-35 Losse laag</p> |

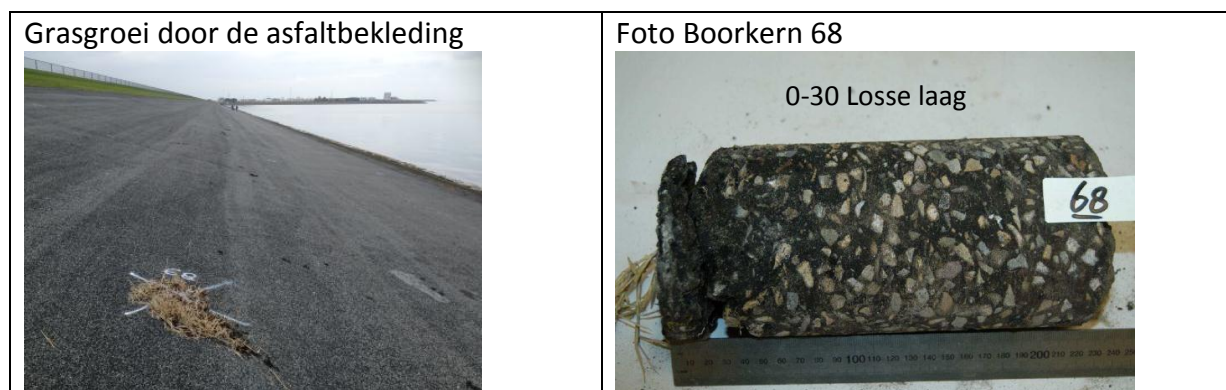
Figuur 20 – Grasgroei door de asfaltbekleding

Op sommige plaatsen groeit gras door het asfalt heen wat impact kan hebben op de sterkte van de huidige bekleding. Onderstaande figuur toont een dergelijke grasgroei en de bijbehorende boorkern 68.

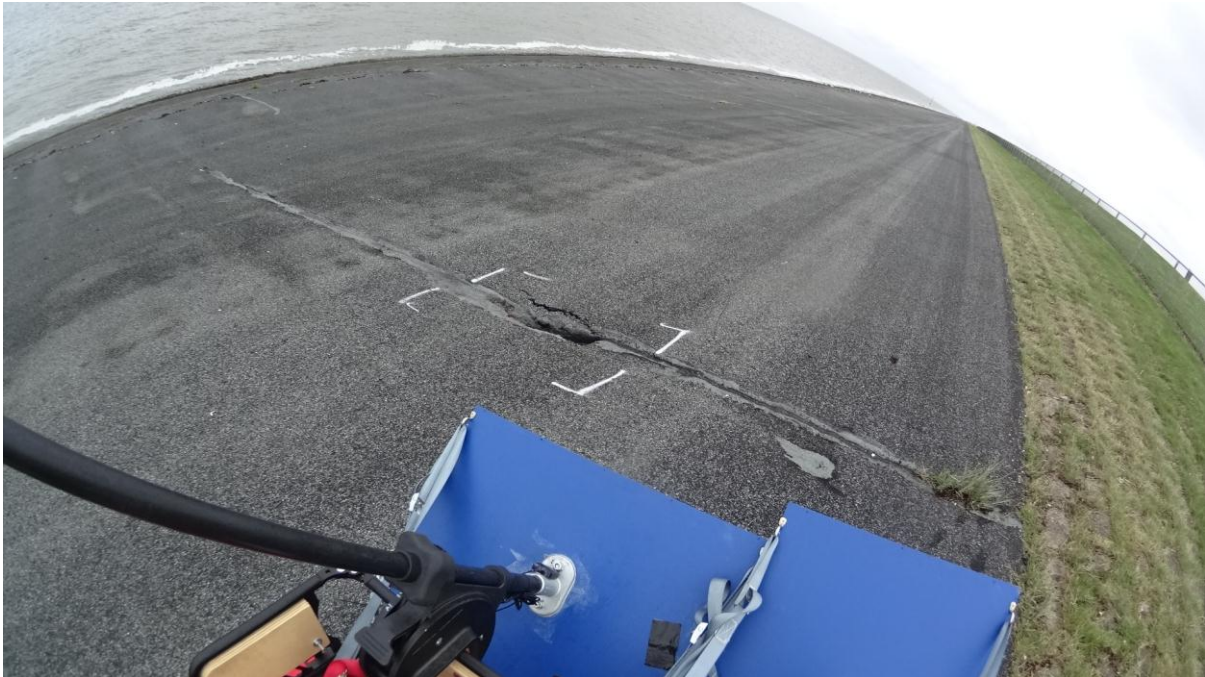
*Figuur 21 – Scheurvorming in Dijkvak III*

Op één plaats in Dijkvak III was een flinke scheur aanwezig van een paar centimeter. Deze was al door de beheerder gesignaleerd en is inmiddels gerepareerd.

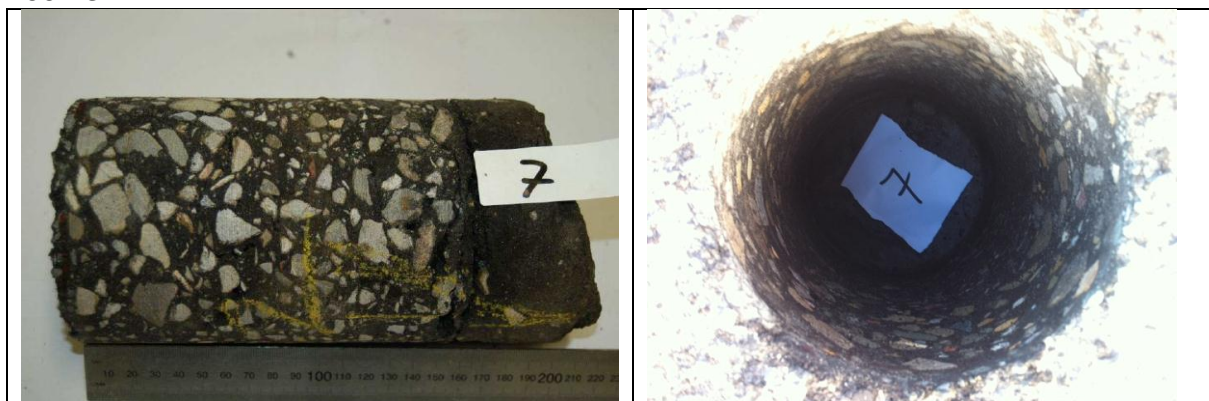
Boorkern 7

| Nr | Km | Ligging* | Dikte** | Dichth.*** | Opp. Beh. los | Opmerking**** |
|---|---|---|---|---|---|---|
| 7 | 82.65 | Talud | 200 | 2198 | Nee | 0-150 Laag los<br>20 Holle ruimte |

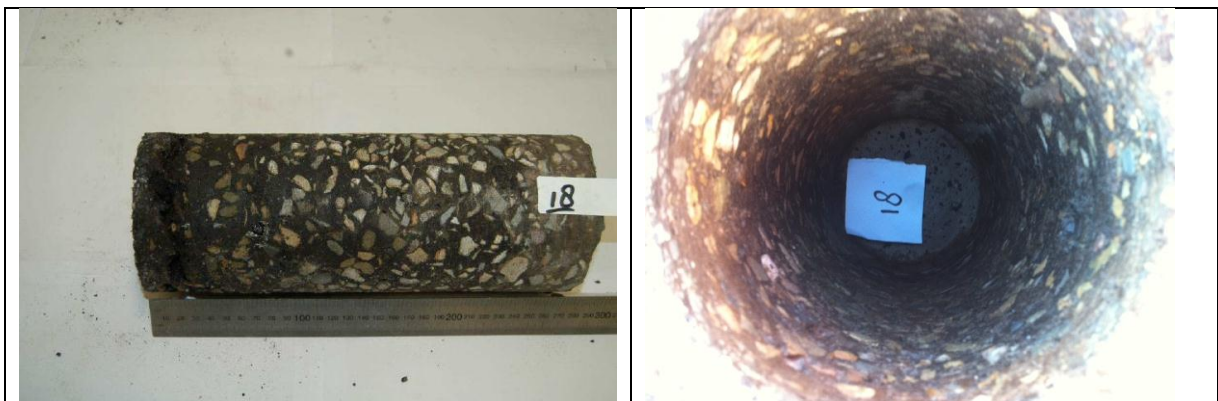
Boorkern 18

| Nr | Km | Ligging* | Dikte** | Dichth.*** | Opp. Beh. los | Opmerking**** |
|---|---|---|---|---|---|---|
| 18 | 84.41 | Beneden | 274 | 2182 | Ja | 0-22 Laag los |

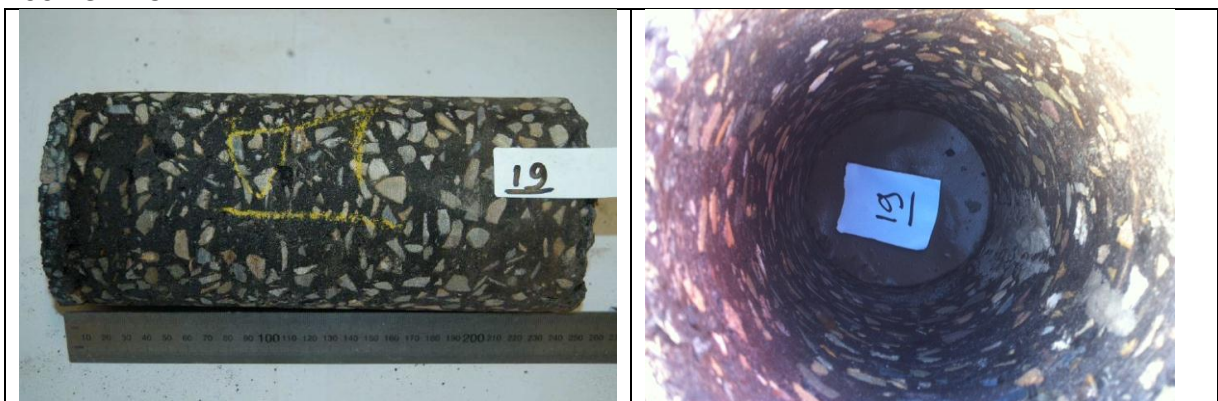
Boorkern 19

| Nr | Km | Ligging* | Dikte** | Dichth.*** | Opp. Beh. los | Opmerking**** |
|---|---|---|---|---|---|---|
| 19 | 84.41 | Talud | 232 | 2171 | Ja | 0-15 Stuk weg<br>11-110 Slechte verdichting |

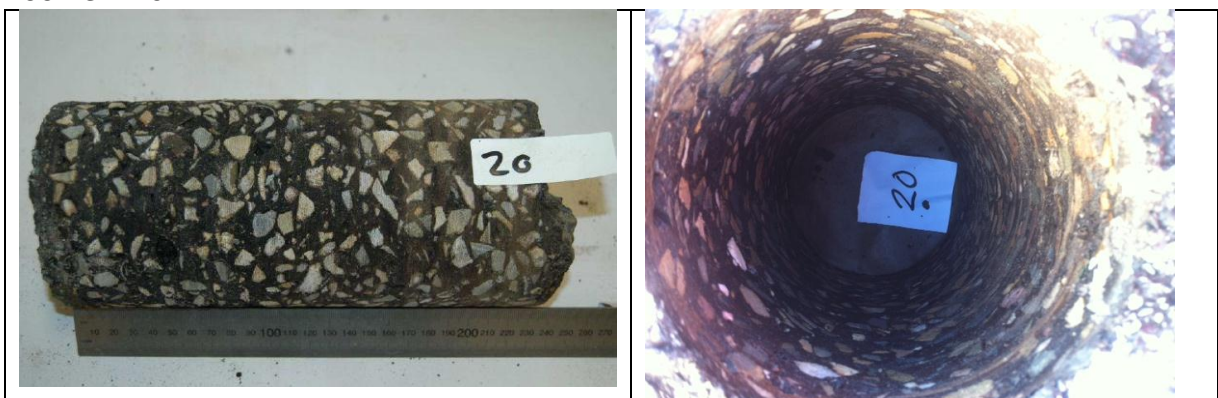
Boorkern 20

| Nr | Km | Ligging* | Dikte** | Dichth.*** | Opp. Beh. los | Opmerking**** |
|---|---|---|---|---|---|---|
| 20 | 84.41 | Talud | 227 | 2193 | Nee | 23 Holle ruimte |

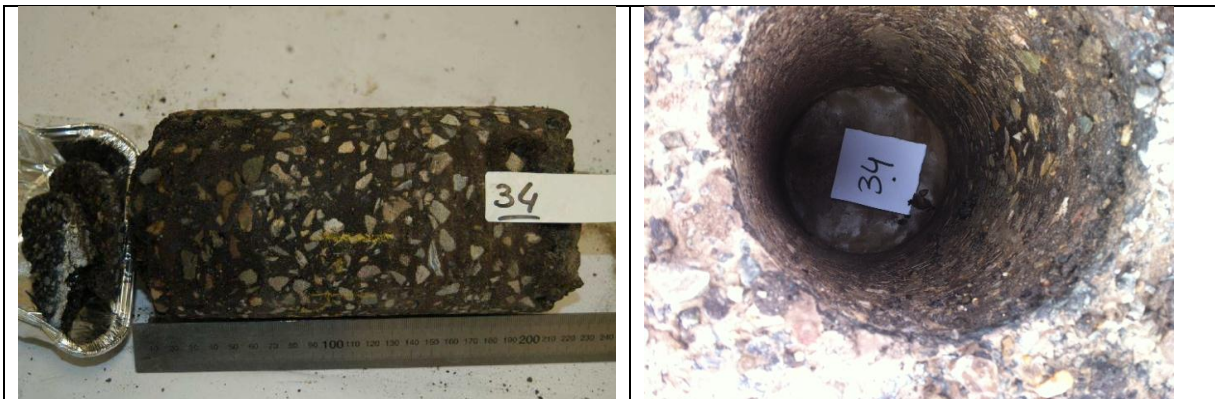
Boorkern 34

| Nr | Km | Ligging* | Dikte** | Dichth.*** | Opp. Beh. los | Opmerking**** |
|---|---|---|---|---|---|---|
| 34 | 85.30 | Talud | n/a | n/a | Ja | Losse brokken |

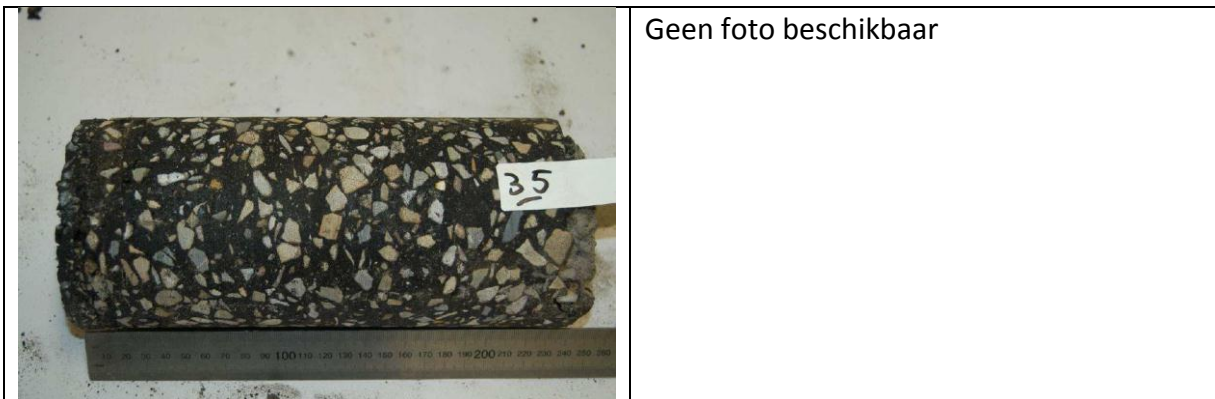
Boorkern 35

| Nr | Km | Ligging* | Dikte** | Dichth.*** | Opp. Beh. los | Opmerking**** |
|---|---|---|---|---|---|---|
| 35 | 85.30 | Talud | 236 | 2253 | Nee | 0-15 Laag los |

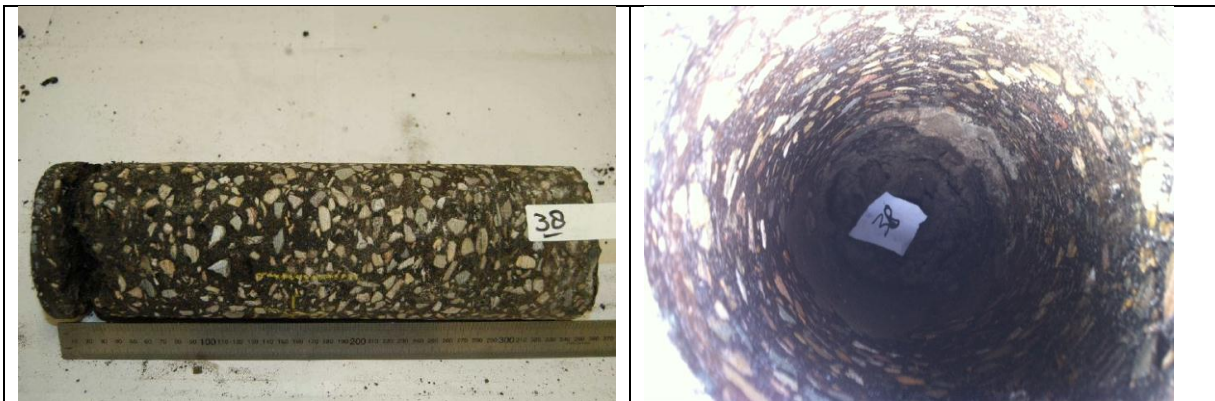
Boorkern 38

| Nr | Km | Ligging* | Dikte** | Dichth.*** | Opp. Beh. los | Opmerking**** |
|---|---|---|---|---|---|---|
| 38 | 85.68 | Beneden | 338 | 2188 | Ja | 0-40 Laag los |

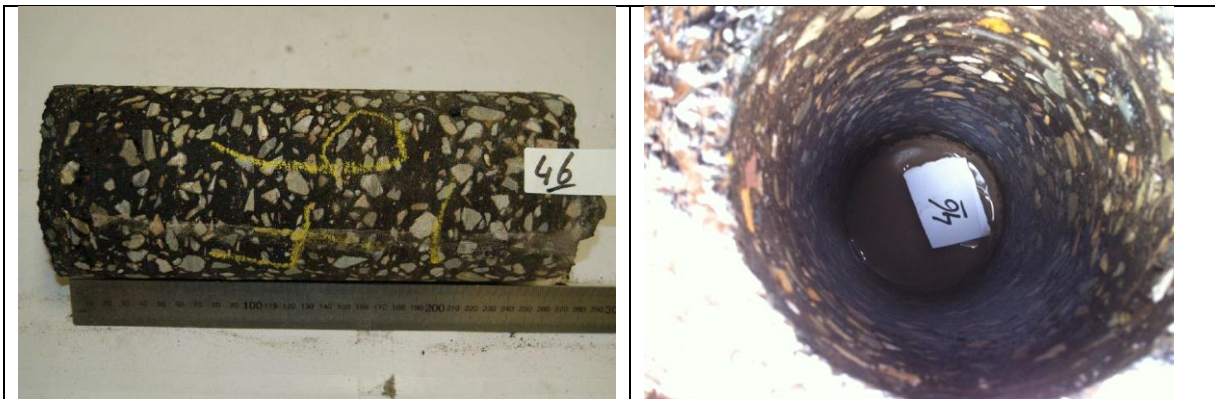
Boorkern 46

| Nr | Km | Ligging* | Dikte** | Dichth.*** | Opp. Beh. los | Opmerking**** |
|---|---|---|---|---|---|---|
| 46 | 86.02 | Talud | 262 | 2211 | Nee | 0-20 Dwarsscheur |

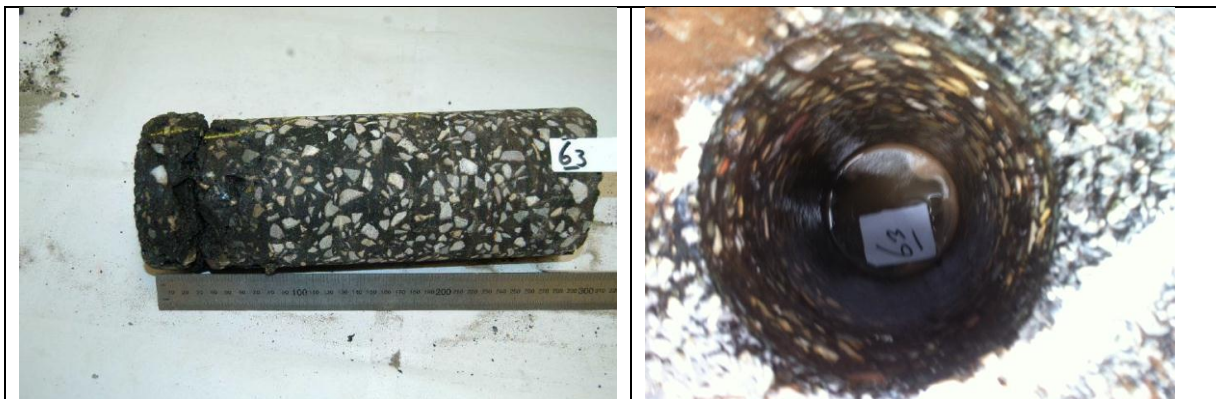
Boorkern 63

| <p>Foto Boorlocaties 60 t/m 63</p> | <p>Foto Boorkern 63</p> <p>0-40 Losse laag</p> |
