# Rapport

## Livedijk XL aanvullend asfaltonderzoek locatie Lauwersmeerdijk

Opdrachtgevers: Stichting FloodControl-IJKdijk en Waterschap Noorderzijlvest  
Kenmerk Opdrachtgever: 150724  
Datum: 17 februari 2015  
Rapportage: Miramap B.V.

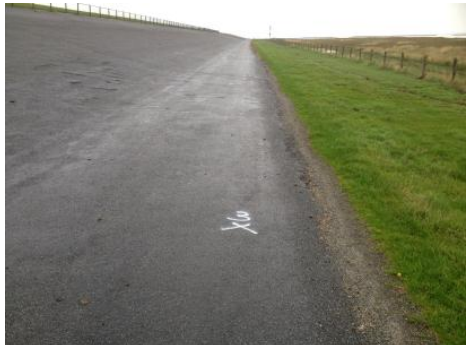
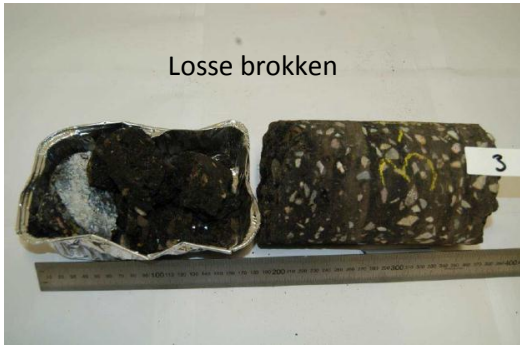
| <p>Foto Boorlocatie 3</p> | <p>Foto Boorkern 3</p> |

De MIRA metingen geven over het gehele Dijkvak I bekeken op een aantal plekken een structuur die wijst op slechter asfalt. Dat zijn:

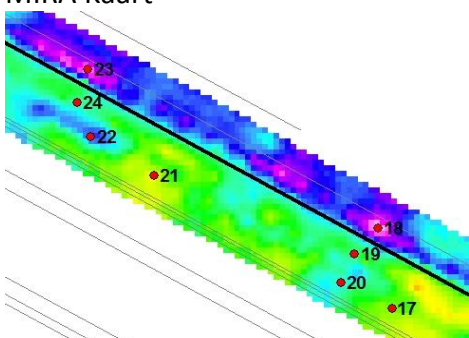
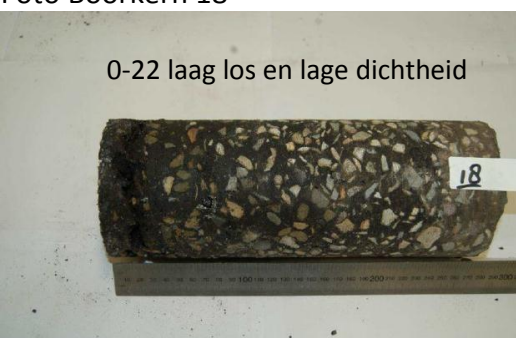
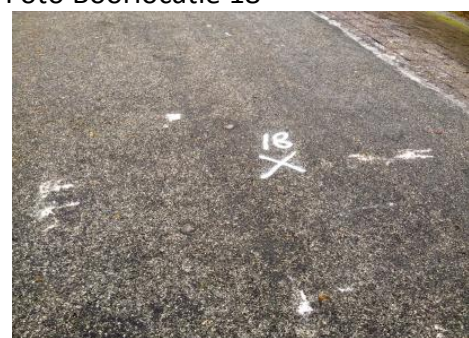
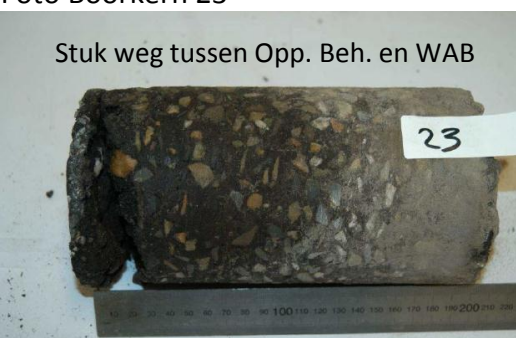
- Boringen 18 en 23

| <p>MIRA Kaart</p> | <p>Foto Boorkern 18</p> <p>0-22 laag los en lage dichtheid</p> |
| <p>Foto Boorlocatie 18</p> | <p>Foto Boorkern 23</p> <p>Stuk weg tussen Opp. Beh. en WAB</p> |

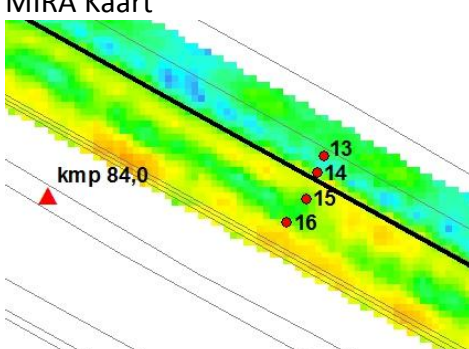
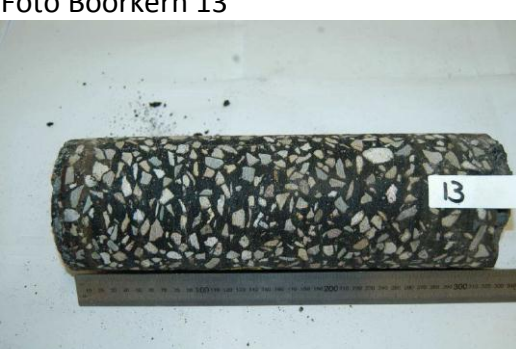
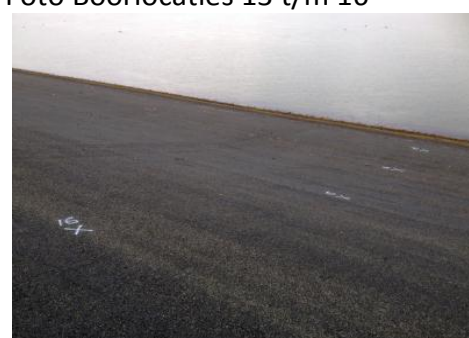
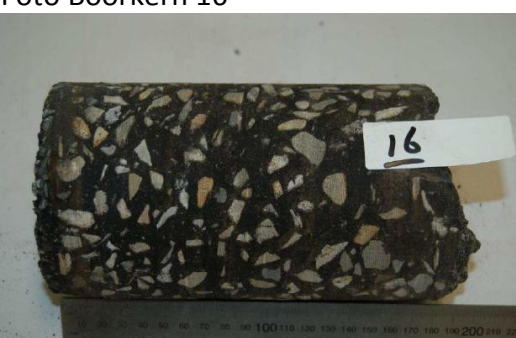
- Boringen 13 t/m 16

Op de door de beheerder gekozen “probleemloze” plek blijkt inderdaad dat het asfalt in betere conditie is.

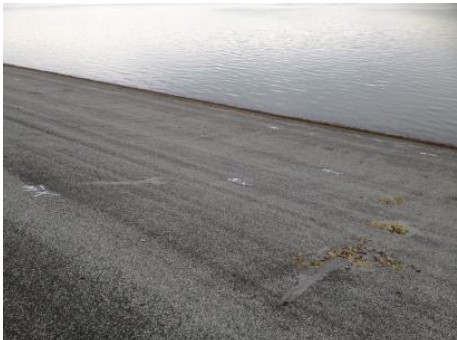
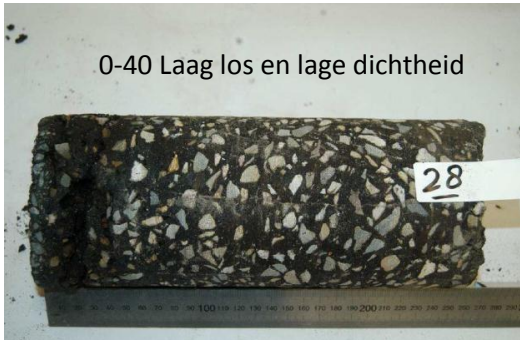
#### - Boringen 27 en 28

De MIRA metingen geven over het gehele Dijkvak II bekeken op een aantal plekken een structuur die wijst op slechter asfalt. Dat zijn:

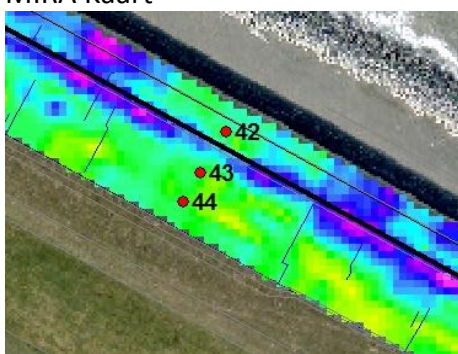
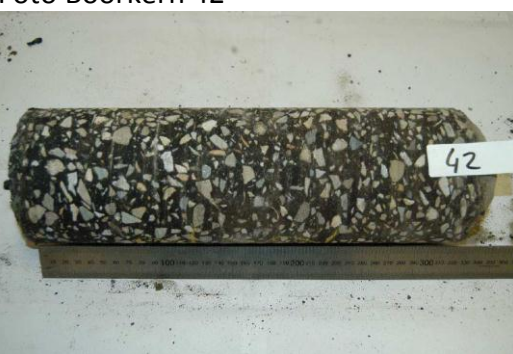
- Boringen 42 t/m 44

Op de door de beheerder gekozen “probleemloze” plek blijkt inderdaad dat het asfalt in betere conditie is.

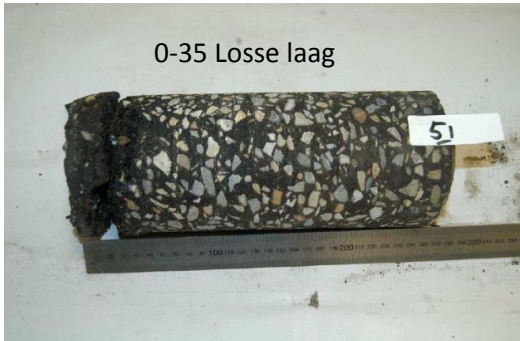
#### - Boringen 50 en 51

| <p>MIRA Kaart</p> | <p>Foto Boorkern 50</p> <p>23 Holle ruimte</p> |
| <p>Foto Boorlocaties 50 en 51</p> | <p>Foto Boorkern 51</p> <p>0-35 Losse laag</p> |

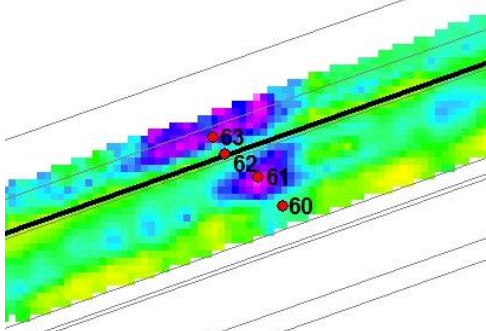
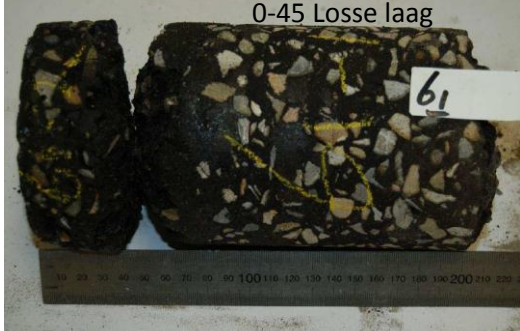
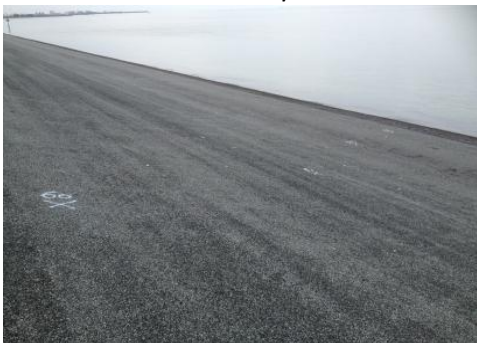
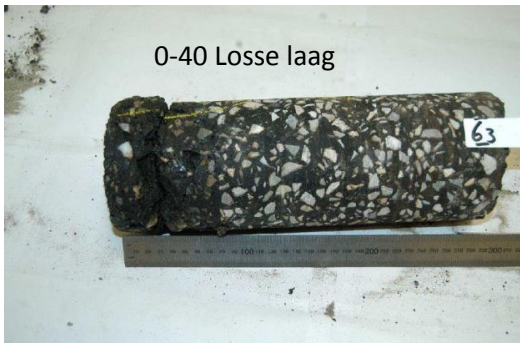
#### - Boringen 60 t/m 63

| <p>MIRA Kaart</p> | <p>Foto Boorkern 61</p> <p>0-45 Losse laag</p> |
| <p>Foto Boorlocaties 60 t/m 63</p> | <p>Foto Boorkern 63</p> <p>0-40 Losse laag</p> |

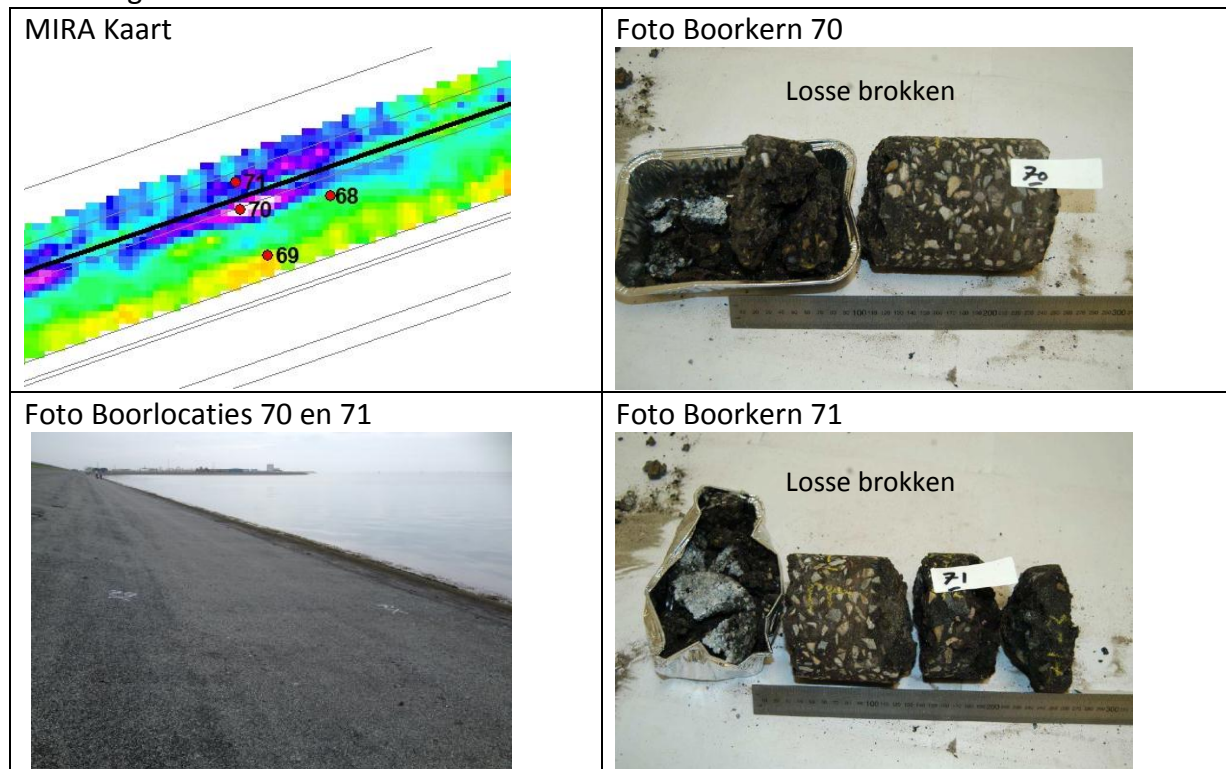
- Boringen 70 en 71

De MIRA metingen geven over het gehele Dijkvak II bekeken op een aantal plekken een structuur die wijst op slechter asfalt. Dat zijn:

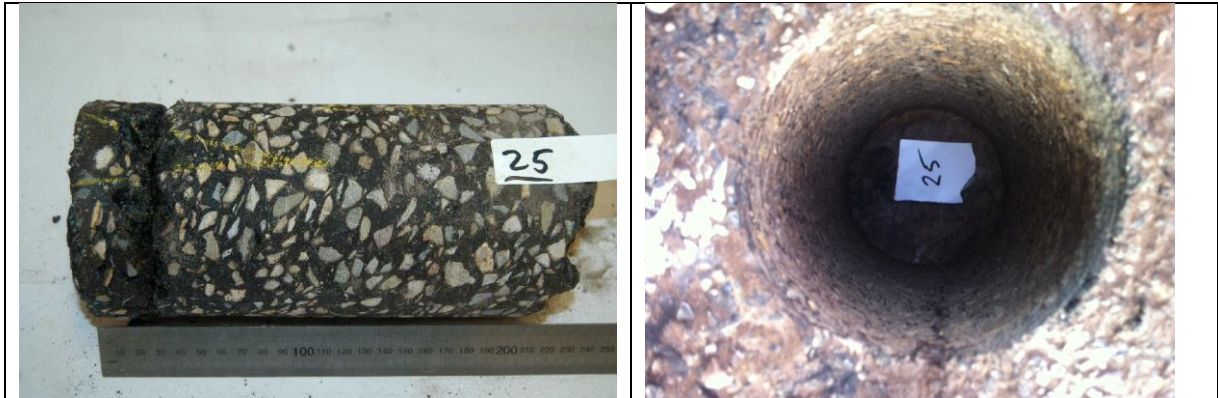
Boorkern 25

Op sommige plaatsen bevinden zich meer dan gemiddeld opbollingen die impact kunnen hebben op de sterkte van de huidige bekleding. Onderstaande figuur toont een dergelijk stuk met opbollingen bij km 85,1 en de bijbehorende boorkern 25. Met de warmtebeeldcamera zijn deze opbollingen ook in beeld gebracht. De hogere temperatuur van een opbolling wordt veroorzaakt door opwarming van onderliggend vocht, waarbij de kans op loslaten groter is.

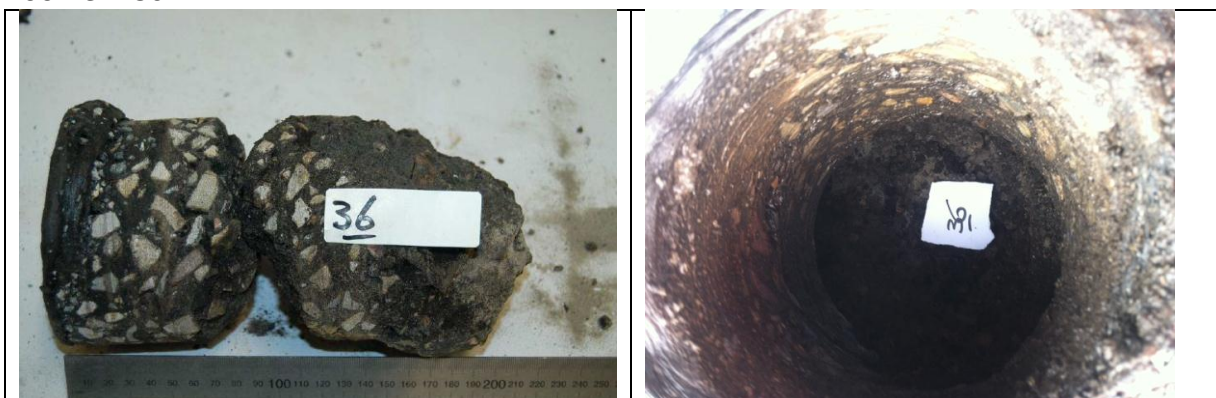
Boorkern 36

| Nr | Km | Ligging* | Dikte** | Dichth.*** | Opp. Beh. los | Opmerking**** |
|---|---|---|---|---|---|---|
| 36 | 85.46 | Talud | n/a | n/a | Nee | Cilinder in scheur<br>Holle ruimte visueel |

Op één plaats in Dijkvak II was een flinke scheur aanwezig. Deze bevond zich een paar centimeter naast een bestaande lasnaad. De scheur was al door de beheerder gesignaleerd en gerepareerd. Zo'n reparatie gebeurt tegenwoordig in een V-vorm zodat het nieuwe asfalt niet meer verdwijnt in het onderliggende zand. Op verzoek van de beheerder is een boorkern genomen op de plaats van de gerepareerde scheur. Onderstaande figuur toont de gerepareerde scheur en de bijbehorende boorkern 36.

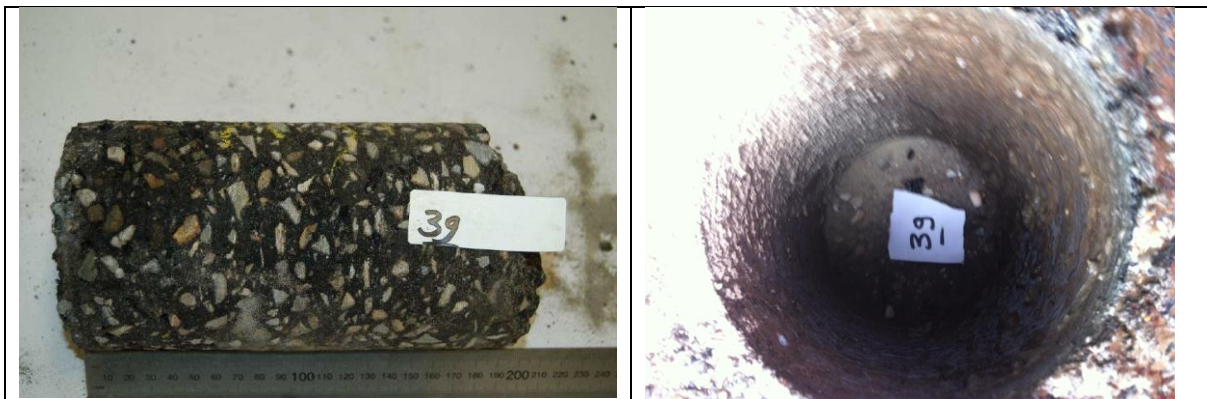
Boorkern 39

| Nr | Km | Ligging* | Dikte** | Dichth.*** | Opp. Beh. los | Opmerking**** |
|---|---|---|---|---|---|---|
| 39 | 85.68 | Talud | 182 | 2143 | Nee | Scheur WAB Opp. Beh. |

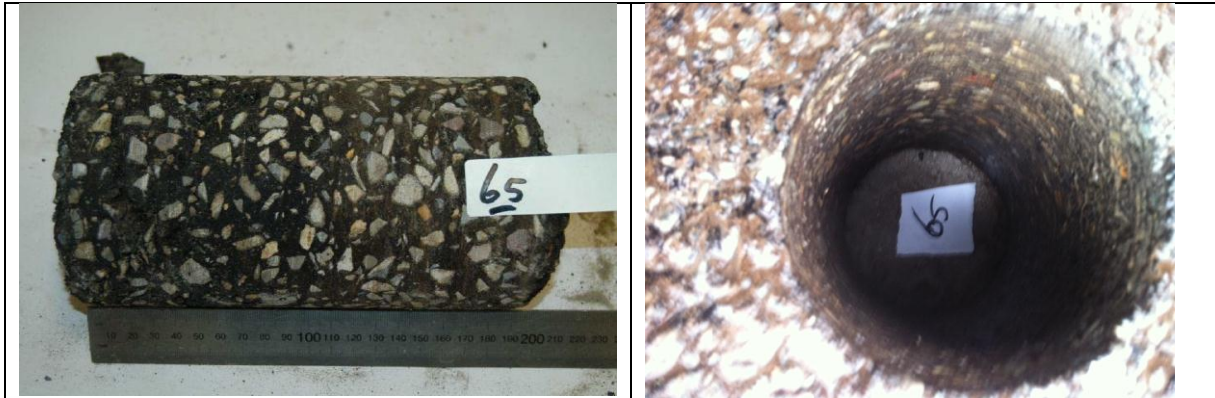
Boorkern 65

| Nr | Km | Ligging* | Dikte** | Dichth.*** | Opp. Beh. los | Opmerking**** |
|---|---|---|---|---|---|---|
| 65 | 88.38 | Talud | 191 | 2034 | Nee | 0-30 Dwarsscheur |

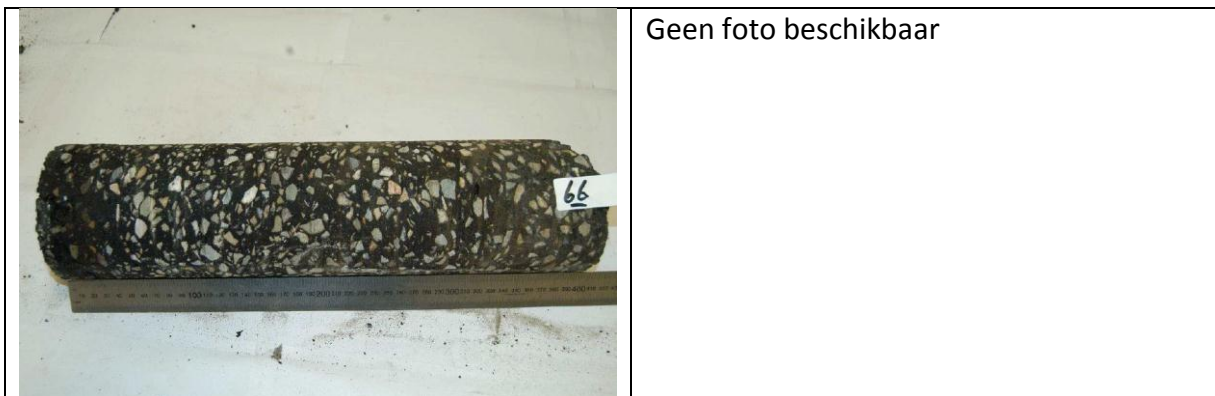
Boorkern 66

| Nr | Km | Ligging* | Dikte** | Dichth.*** | Opp. Beh. los | Opmerking**** |
|---|---|---|---|---|---|---|
| 66 | 88.38 | Beneden | 392 | 2231 | Nee | 0-35 Dwarsscheur<br>0-25 Stukje eruit |
