# Rapport

## Livedijk XL aanvullend asfaltonderzoek locatie Lauwersmeerdijk

Resultaten van inspectiemetingen in 2014 en 2015

Datum: 18 februari 2016

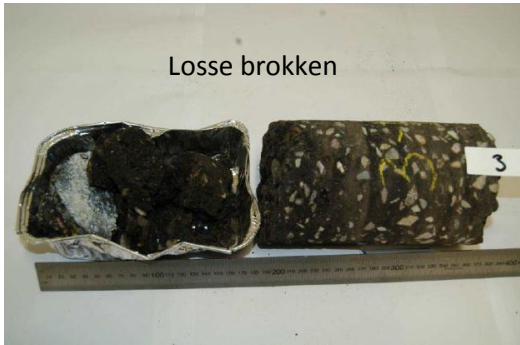
De MIRA metingen geven over het gehele Dijkvak I bekeken op een aantal plekken een structuur die wijst op slechter asfalt. Dat zijn:

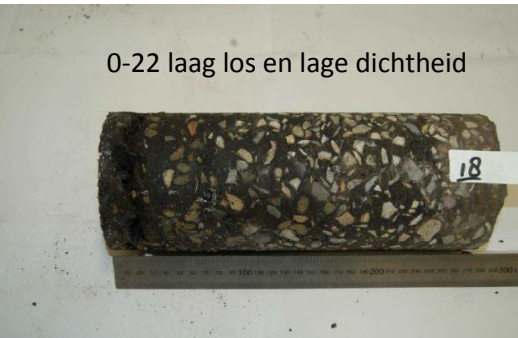
| <p>MIRA Kaart</p> | <p>Foto Boorkern 18</p> <p>0-22 laag los en lage dichtheid</p> |

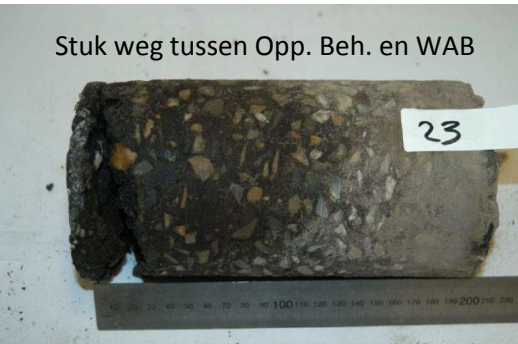
| <p>Foto Boorlocatie 18</p> | <p>Foto Boorkern 23</p> <p>Stuk weg tussen Opp. Beh. en WAB</p> |

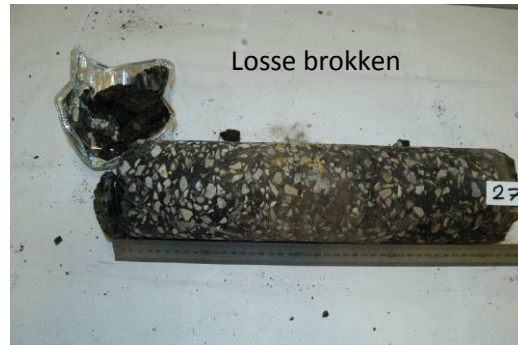
Foto Boorkern 27

De MIRA metingen geven over het gehele Dijkvak II bekeken op een aantal plekken in de kaart een structuur die wijst op slechter asfalt. Dat zijn:

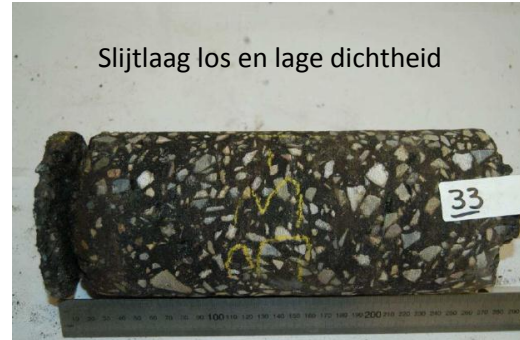
Foto Boorkern 33

Slijtlaag los en lage dichtheid

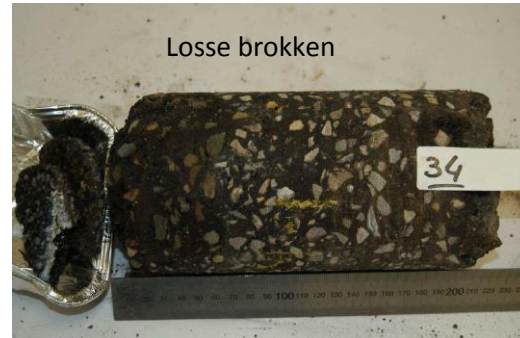
Foto Boorkern 34

Losse brokken

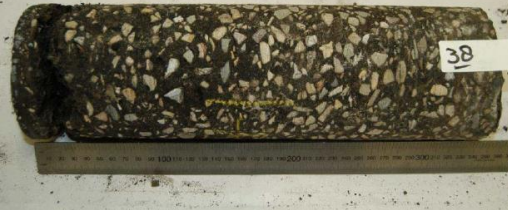
Foto Boorkern 38

0-40 Laag los en lage dichtheid

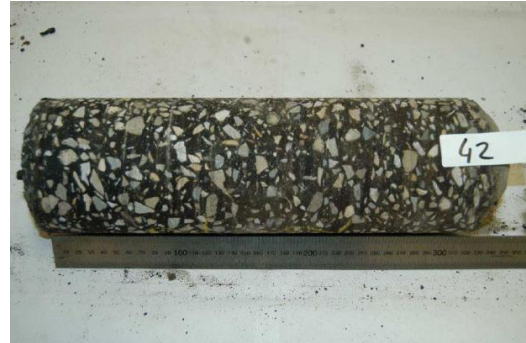
Foto Boorlocaties 42 en 43

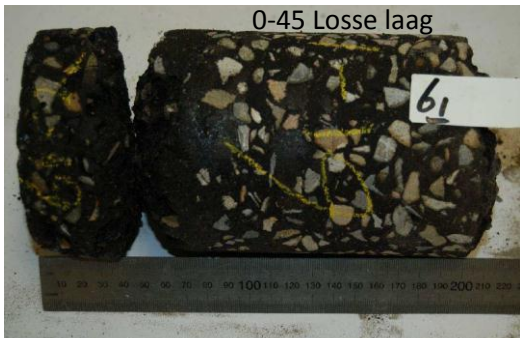
| <p>MIRA Kaart</p> | <p>Foto Boorkern 61</p> <p>0-45 Losse laag</p> |

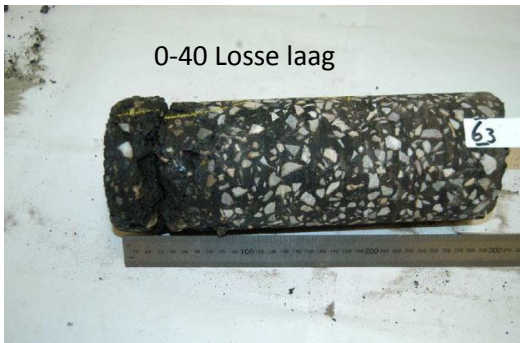
| <p>Foto Boorlocaties 60 t/m 63</p> | <p>Foto Boorkern 63</p> <p>0-40 Losse laag</p> |

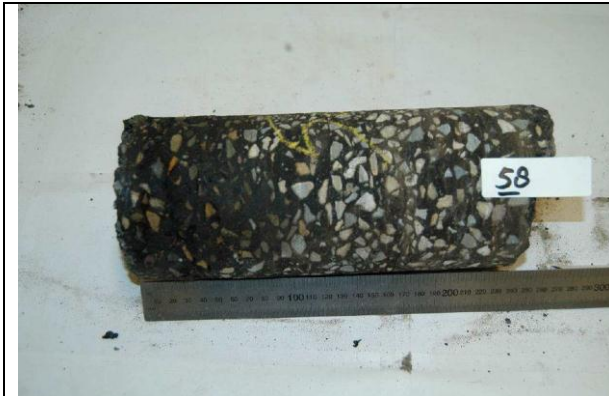
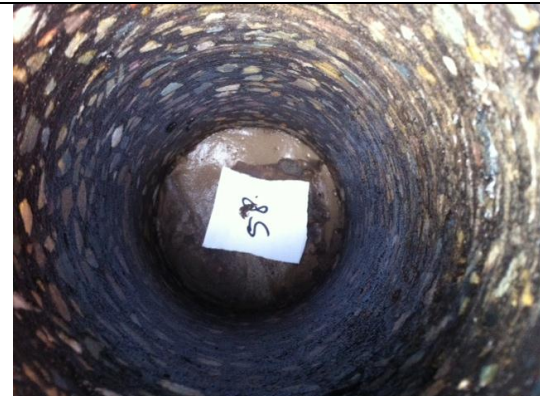
Boorkern 58

| Nr | Km | Ligging* | Dikte** | Dichth.*** | Opp. Beh. los | Opmerking**** |
|---|---|---|---|---|---|---|
| 58 | 87.16 | Talud | 245 | 2241 | Nee | 0-33 Dwarsscheur |

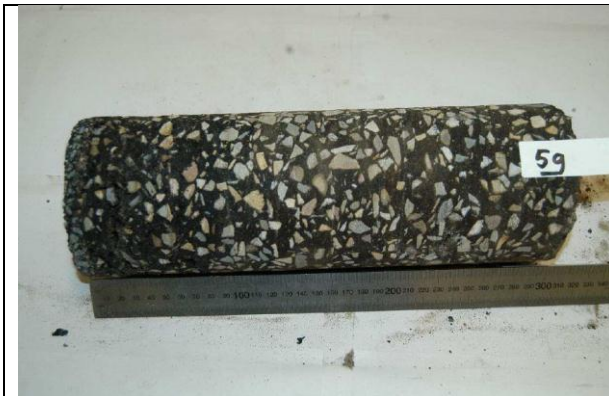
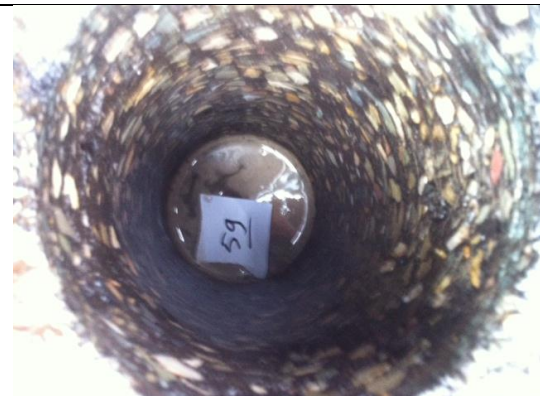
Boorkern 59

| Nr | Km | Ligging* | Dikte** | Dichth.*** | Opp. Beh. los | Opmerking**** |
|---|---|---|---|---|---|---|
| 59 | 87.16 | Beneden | 300 | 2257 | Nee | 0-35 Dwarsscheur |

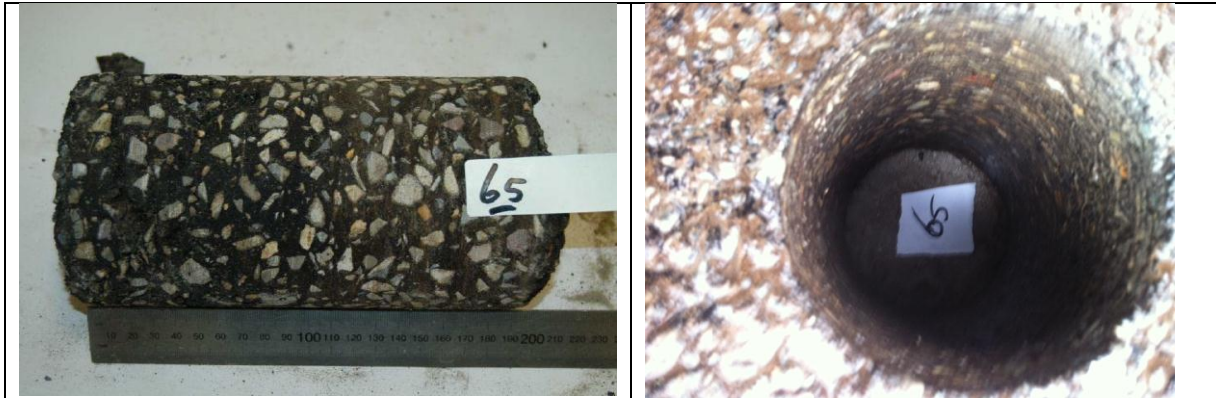
Boorkern 65

| Nr | Km | Ligging* | Dikte** | Dichth.*** | Opp. Beh. los | Opmerking**** |
|---|---|---|---|---|---|---|
| 65 | 88.38 | Talud | 191 | 2034 | Nee | 0-30 Dwarsscheur |

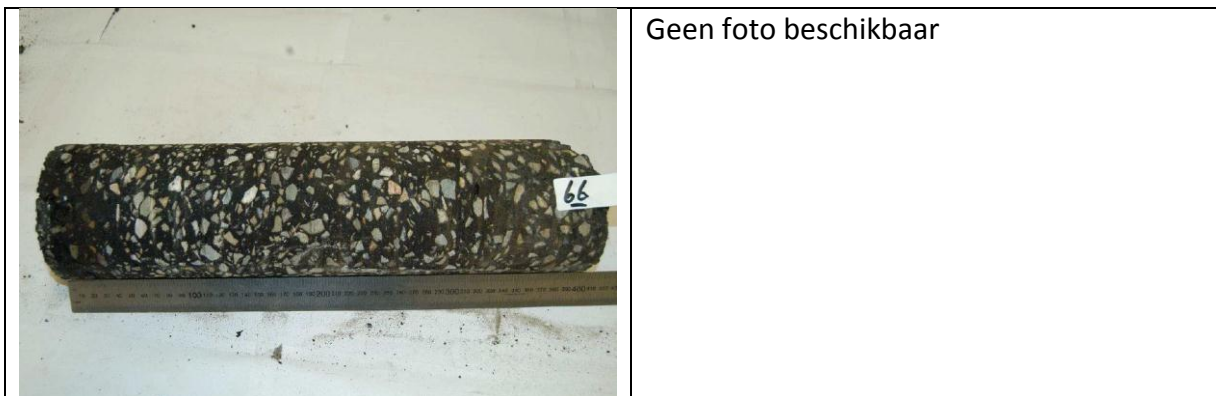
Boorkern 66

| Nr | Km | Ligging* | Dikte** | Dichth.*** | Opp. Beh. los | Opmerking**** |
|---|---|---|---|---|---|---|
| 66 | 88.38 | Beneden | 392 | 2231 | Nee | 0-35 Dwarsscheur<br>0-25 Stukje eruit |

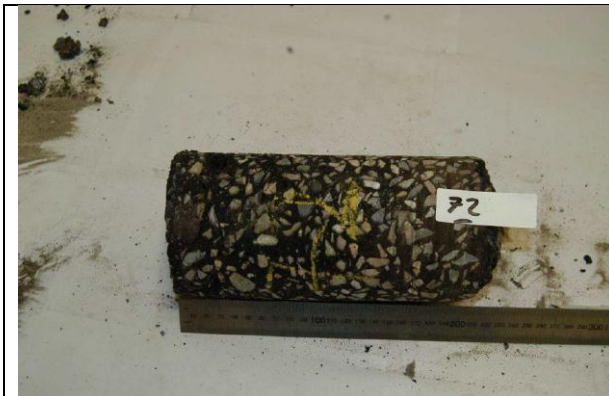
Boorkern 72

| Nr | Km | Ligging* | Dikte** | Dichth.*** | Opp. Beh. los | Opmerking**** |
|---|---|---|---|---|---|---|
| 72 | 88.80 | Talud | 205 | 2030 | Nee | 0-30 Dwarsscheur |
